INFORMATION

Séisme de Petrinja (Croatie)

du 29 décembre 2020 (11h19 TU – 12h19 locale)
Magnitude = 6,4 (Mw –USGS)

Version 1 du 21 janvier 2021

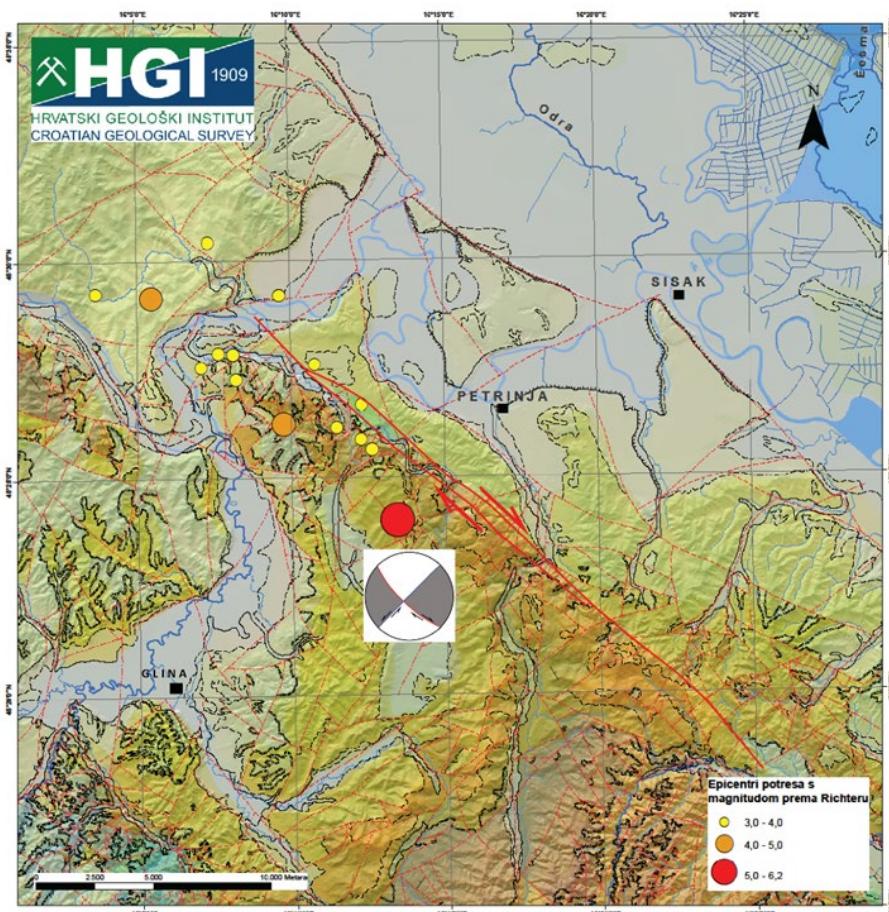
D'après ces informations géodésiques et sismologiques, ainsi que les premiers levés géologiques, le Service géologique de Croatie confirme que la source du séisme s'exprime en surface le long de la faille géologique cartographiée (Figure 3).

Figure 3 : Carte géologique de Sisak, modifiée par le Service géologique de Croatie, soulignant la section potentiellement activée en surface lors du séisme (trace rouge) et le mouvement dextre associé à cette faille. Les précurseurs et répliques sont en orange et jaune. Source : <https://www.hgi-cgs.hr/potres-u-petrinji-preliminarno-izvjesce/>).

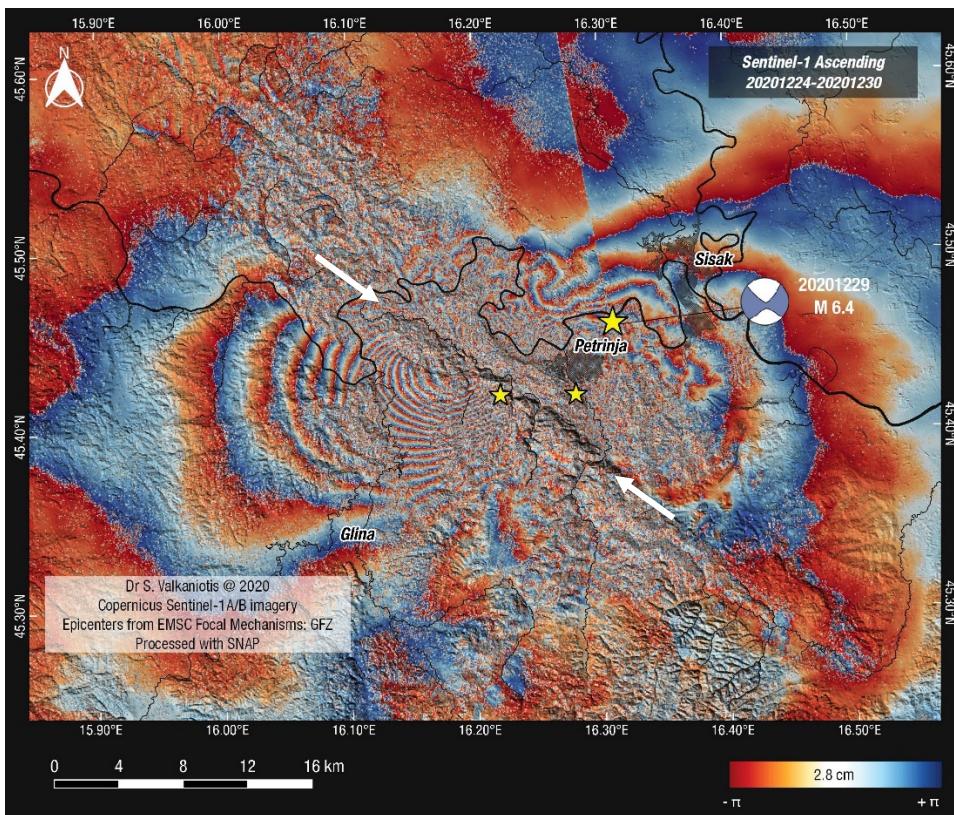
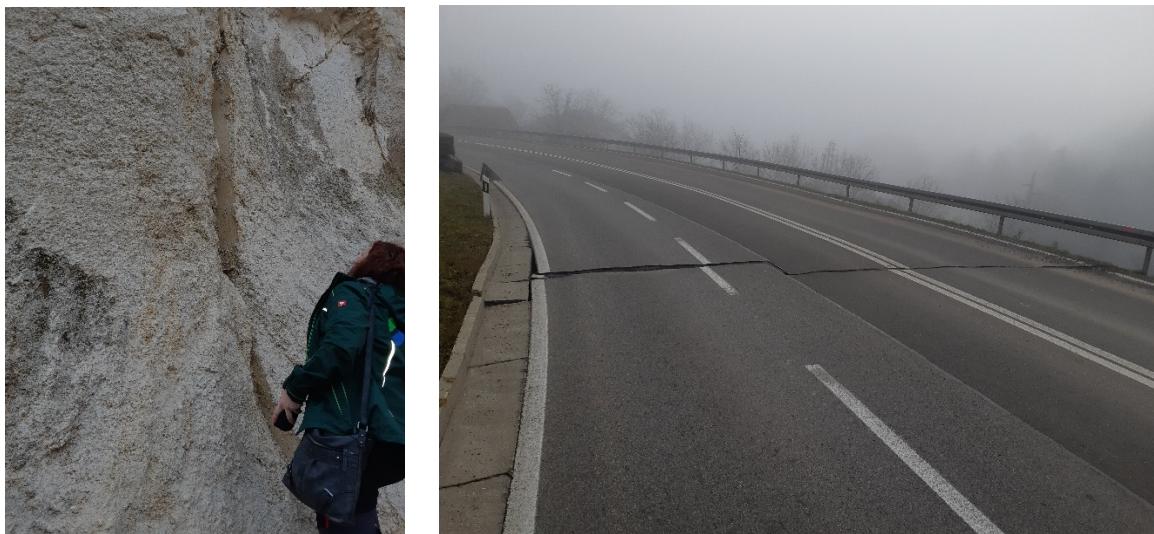
Quelques observations ponctuelles de terrain tendent à confirmer que la faille principale a effectivement rompu la surface, avec des fractures franches déplaçant des marqueurs anthropiques ou naturels suivant un mécanisme décrochant dextre (Figure 4), en cohérence avec le mécanisme au foyer du séisme (cf Figure 3). Pour les scientifiques il est maintenant important de recueillir des mesures de rupture de surface sur le terrain, d'autant que les interférogrammes disponibles sont très bruités dans la zone de faille.

Figure 5. Deux photographies mises à disposition par le Service géologique de Slovénie, illustrant les décalages coulissant le long de la faille de Petrinja (<https://www.facebook.com/GeoloskizavodSlovenije>), avec dans chacun des cas un déplacement relatif vers la droite des compartiments au-delà de la faille.
