Contrôles de second niveau effectués sur les anciens sites miniers d'uranium du Morbihan et du Finistère

RT/PRP-DGE/2017-00010

Pôle radioprotection, environnement, déchets
et crise

Service d'expertise des déchets radioactifs et de la radioactivité naturelle

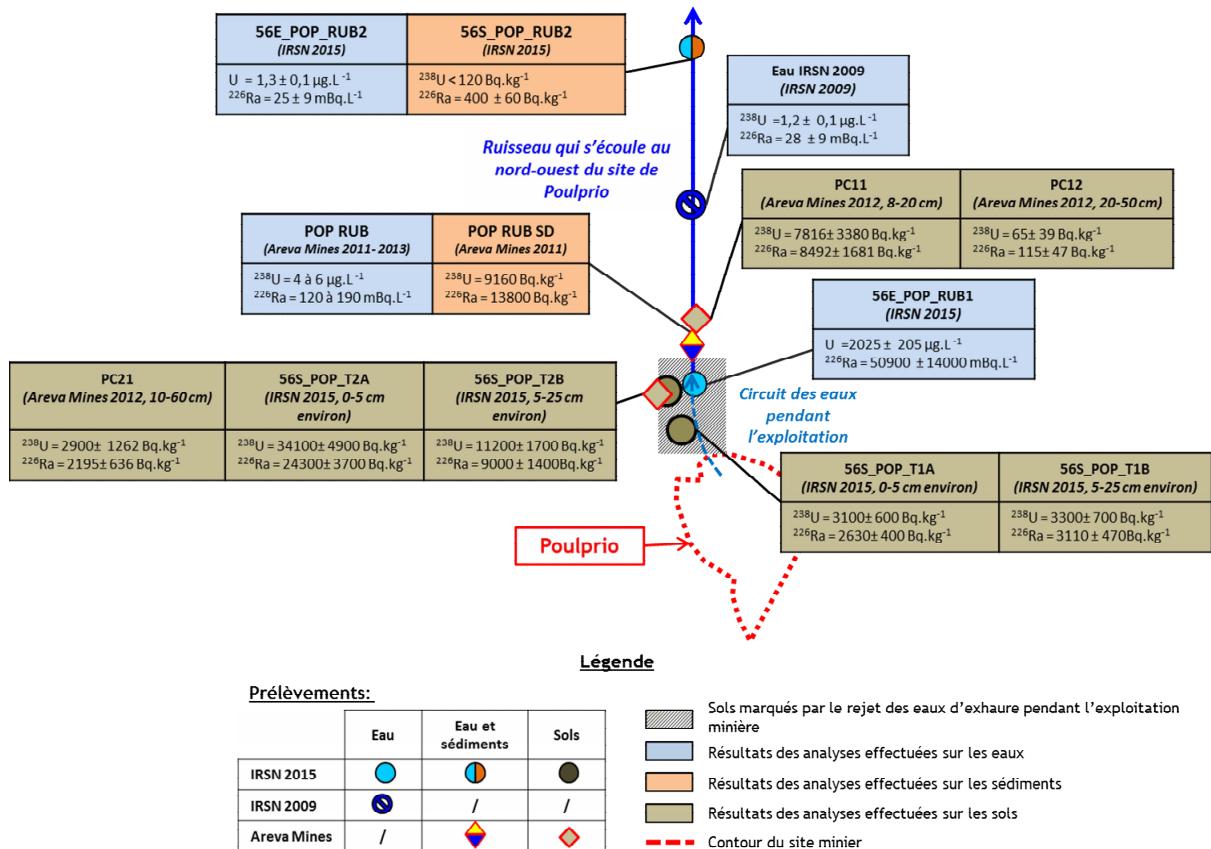
Figure 8 : Schéma de localisation et résultats associés de quelques prélèvements d'eau, de sédiments et de sols effectués par l'IRSN et Areva Mines en champ proche du site de Poulprio (données Areva Mines [2, 12, 31] et IRSN 2009 [7] et 2015).

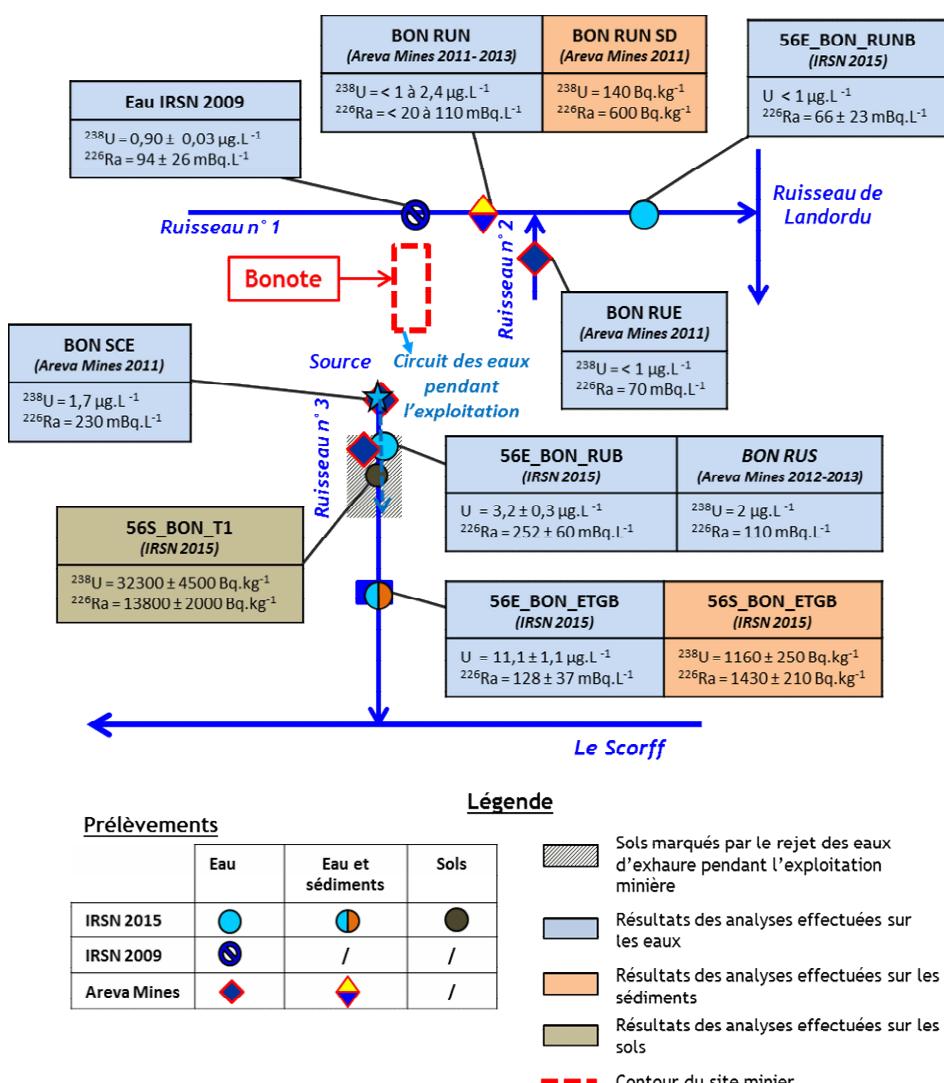
Figure 12 : Schéma de localisation et résultats associés des prélèvements d'eau, de sédiments et de sols effectués par l'IRSN et Areva Mines en champ proche du site de Bonote (données Areva Mines [2, 12, 31] et IRSN 2009 [7] et 2015).

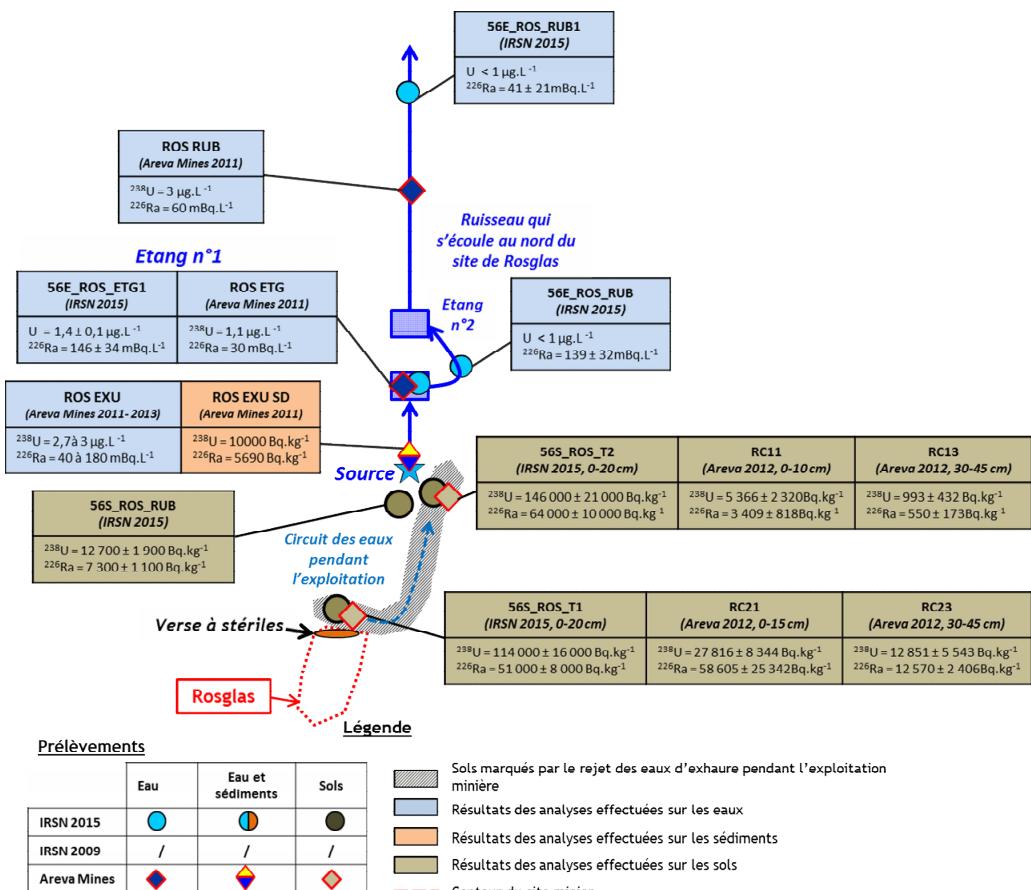
Figure 14 : Schéma de localisation et résultats associés de quelques prélèvements d'eau, de sédiments et de sols effectués par l'IRSN et Areva Mines en champ proche du site de Rosglas (données Areva Mines [2, 12, 31] et IRSN 2015). Les résultats associés à l'ensemble des prélèvements effectués sont détaillés en Annexe 9

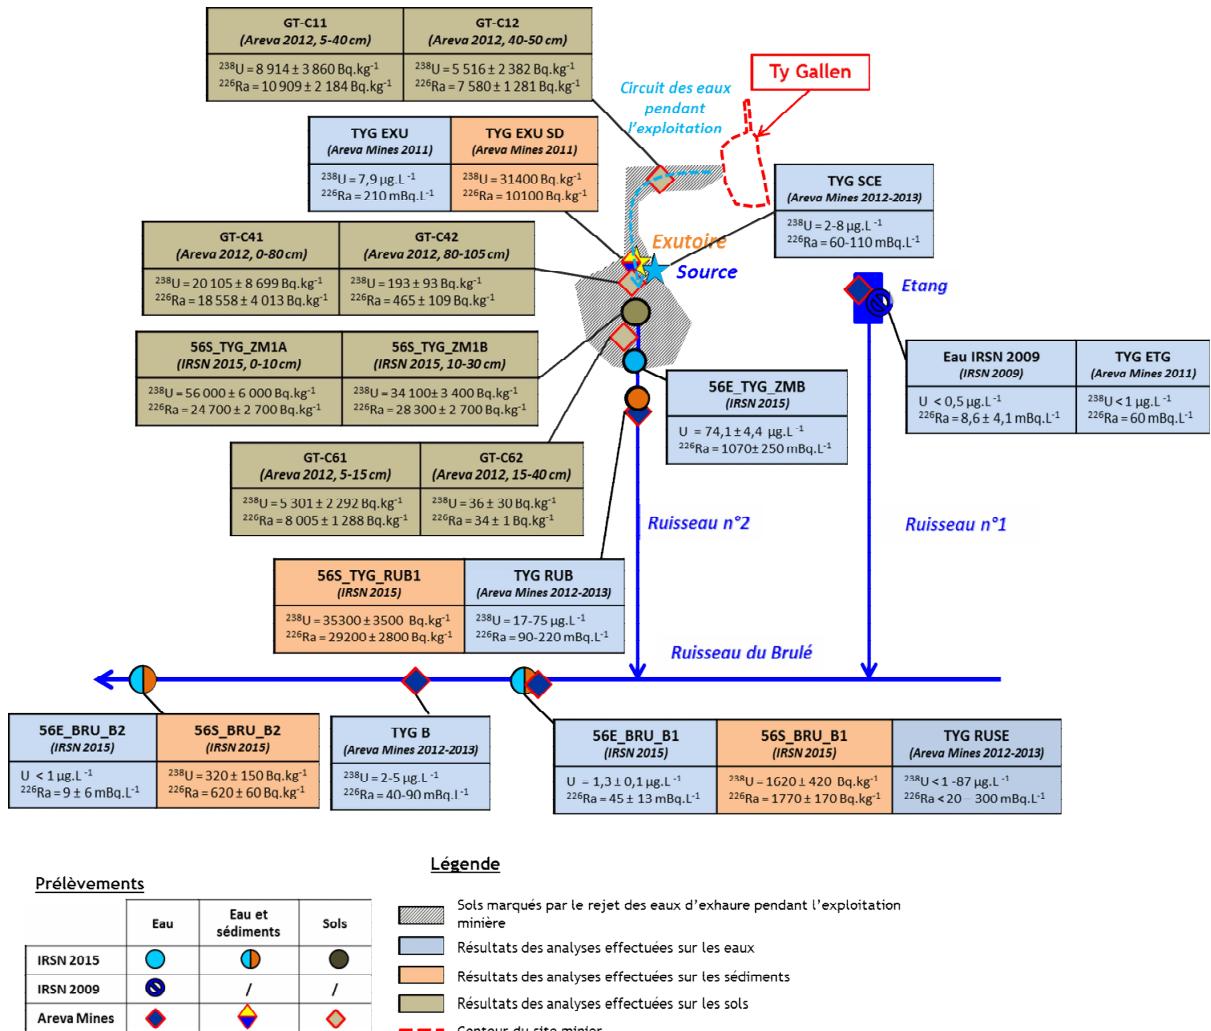
Figure 18 : Schéma de localisation et résultats associés de quelques prélèvements d'eau, de sédiments et de sols effectués par l'IRSN et Areva Mines en champ proche du site de Ty Gallen (données Areva Mines [2, 12, 31] et IRSN 2009 [7] et 2015). Les résultats associés à l'ensemble des prélèvements effectués sont détaillés en Annexe 12.

Le site de Ty Gallen est drainé par deux affluents du ruisseau du Brûlé (appelés par la suite ruisseau n°1 et ruisseau n°2) qui coulent tous les deux au sud du site (cf. Figure 18). Le ruisseau n°2 est actuellement alimenté par une source localisée à proximité de l'ancien exutoire des eaux d'exhaure et par la zone humide localisée quelques mètres en contrebas de cette source (cf. Figure 17). Les observations concernant les mesures réalisées dans les eaux de surface en aval du site de Ty Gallen peuvent être regroupées en deux secteurs (cf. Figure 18) :

- l'étang et le ruisseau n°1 ;
- les eaux de surface sous l'influence potentielle de l'ancien circuit des eaux d'exhaure (source, exutoire, zone humide, ruisseau n°2 et ruisseau du Brûlé).
-

- une augmentation des teneurs (en particulier pour l'uranium 238) entre la zone de la source/exutoire (correspondant aux points de prélèvement TGY EXU/TGY SCE) et la sortie de la zone humide (l'échantillon 56E_TYG_ZMB) ;
- une diminution des teneurs en aval de la zone humide avec des teneurs du même ordre de grandeur que celles généralement observées dans des eaux de surface hors influence minière en aval éloigné (Échantillon 56E_BRU_B2).

Par ailleurs, l'IRSN constate une variation importante des activités en radium 226 et en uranium 238 dans les prélèvements effectués par Areva Mines. A titre illustratif, l'activité en radium 226 est comprise entre < 20 et 300 mBq/L et la teneur en uranium est comprise entre <1 et 87 µg.L⁻¹ au point TGY RUSE (cf. Figure 18). Ces variations pourraient être liées à la quantité d'eau qui draine la zone humide et donc à la période de prélèvement (effet de dilution en cas de forte pluie ou de concentration en cas de sécheresse).

L'IRSN constate également une différence significative entre les résultats de l'IRSN et ceux d'Areva Mines relatifs aux activités en radium 226 dans les eaux à la sortie de la zone humide (²²⁶Ra = 1 070 ± 250 mBq.L⁻¹ au point IRSN 56E_TYG_ZMB et ²²⁶Ra compris entre 90 et 220 mBq.L⁻¹ au point Areva Mines TGY RUB) qui peut s'expliquer par la fraction analysée. En effet les analyses radiologiques réalisées par l'IRSN ont été effectuées sur la fraction totale (fraction dissoute + particulaire) alors qu'Areva Mines a réalisé ses analyses uniquement sur la fraction dissoute. La fraction particulaire peut contenir des particules sur lesquelles s'adsorbent les radionucléides et expliquer les différences observées entre les résultats IRSN et Areva Mines.

Les analyses de sédiments prélevés, par Areva Mines et l'IRSN en aval du site de Ty Gallen sur le circuit des eaux d'exhaure et plus en aval dans le ruisseau du Brûlé révèlent un marquage des sédiments en ²³⁸U et ²²⁶Ra. Ainsi les activités massiques mesurées en aval proche de la zone humide sont du même ordre de grandeur que celles mesurées dans les sols de la zone humide (échantillon 56S_TYG_RUB1 ²³⁸U = 35 300 ± 3 500 Bq.kg⁻¹ et ²²⁶Ra = 29 200 ± 2 800 Bq.kg⁻¹, cf. Figure 18). Ce marquage tend à diminuer avec la distance mais reste observable au point d'échantillonnage de l'IRSN 56S_BRU_B2 localisé environ à 3,5 km dans le ruisseau du Brûlé en aval de la zone humide (²³⁸U = 320 ± 150 Bq.kg⁻¹ et ²²⁶Ra = 620 ± 60 Bq.kg⁻¹, cf. Annexe 12).

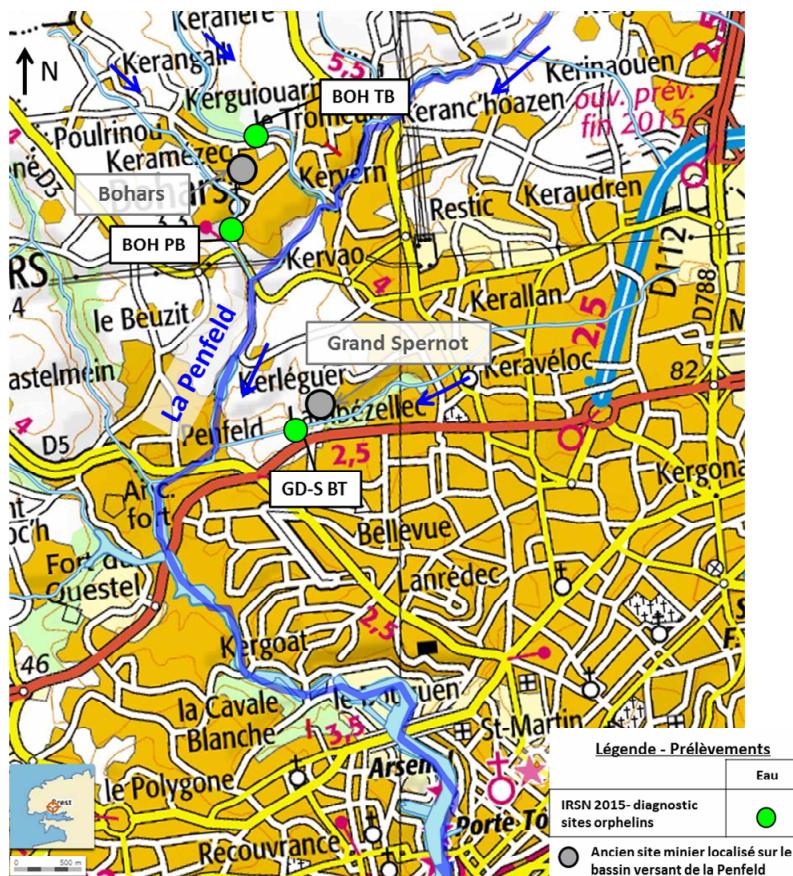
Figure 31 : Localisation des points de prélèvements d'eau réalisés par l'IRSN en juin 2015 dans le bassin versant de la Penfeld (sur fond Géoportail ©IGN [4])

Le bassin versant de la Penfeld comprend deux anciens sites miniers d'uranium : Bohars et Grand Spernot. Etant donné que l'IRSN a réalisé plusieurs prélèvements d'eaux en aval de ces deux sites miniers dans le cadre du diagnostic radiologique des sites orphelins bretons en juin 2015, aucun prélèvement supplémentaire n'a été effectué lors des contrôles de second niveau [14]. Ces prélèvements se situent (cf. Figure 31) :

- en aval du site de Bohars, dans les ruisseaux qui drainent le site au nord et au sud (Echantillon BOH TB et BOH PB respectivement) ;
 - en aval du site de Grand Spernot, dans le ruisseau qui draine le site (Echantillon GD-S BT).

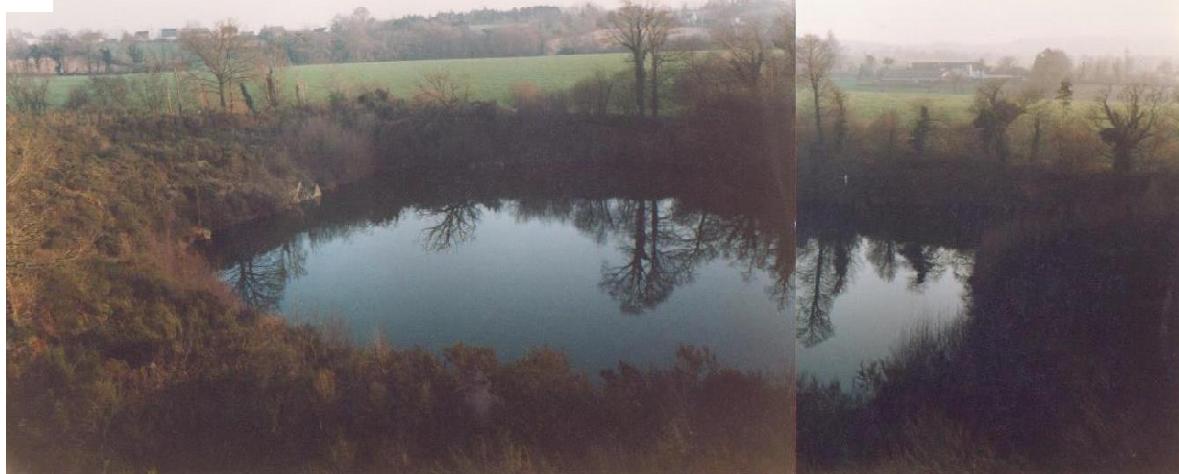
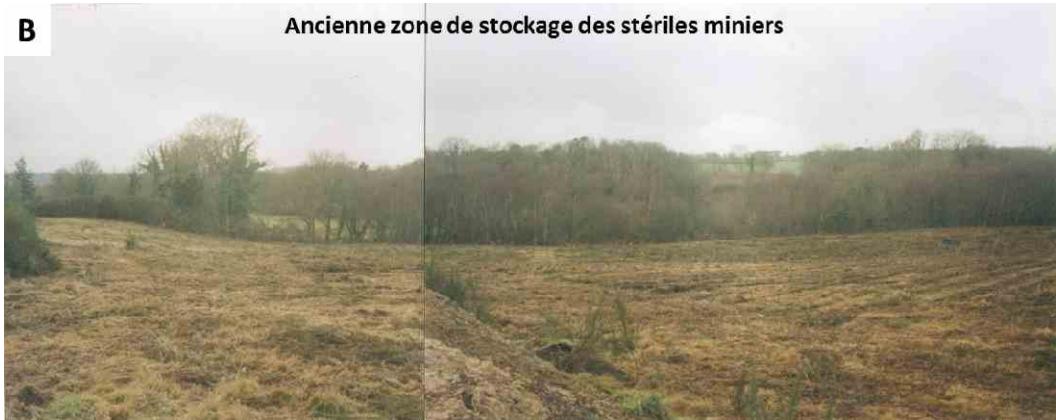
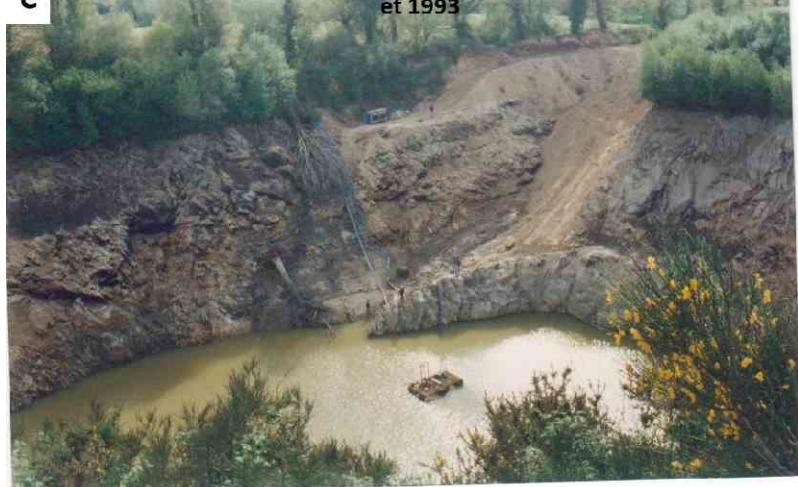
Mine à Ciel Ouvert de Prat Mérien en eau avant la vidange de 1992-1993

Ancienne zone de stockage des stériles miniers

Mine à Ciel Ouvert de Prat Mérien en cours de vidange entre 1992 et 1993

Figure 34 : Photographies des travaux miniers de Prat Mérien avant et en cours de réaménagement ; A- MCO de Prat Mérien en eau, B-Zone de stockage des stériles miniers après réaménagement de la MCO et décaissement de la zone, C- MCO de Prat Mérien en cours de vidange (source M. Jarno)

Type de travaux	<u>Travaux Miniers Souterrains (TMS)</u> : ils sont constitués d'un puits (puits Saint Hervé) et de galeries réparties sur quatre niveaux (N-30, N-45, N-60 et N-90). <u>Mine à Ciel Ouvert (MCO)</u> : une fosse de 45 m de profondeur (cf. Figure 34).
Période d'exploitation	1956 à 1982
Production d'uranium [T]	72,013
Lieu de traitement du minerai	Usine de l'Ecarpière
Réaménagements réalisés	- <u>TMS</u> : le puits Saint Hervé a été intégralement remblayé. Un tumulus de 3,5 m de diamètre sur 1,8 m de hauteur matérialise son emplacement. - <u>MCO</u> : La fosse a été vidangée entre 1992 et 1993 en concertation avec les élus et les services de l'Etat, puis remblayée intégralement avec les produits disponibles sur place (780 000 m ³ de stériles stockés sous forme de verre). La zone de la fosse a été remodelée conformément à la topographie environnante. - <u>Installation de surface</u> : l'ancien carreau minier a été réaménagé en une plateforme : une partie des stériles miniers a servi à rehausser le niveau du carreau minier de 3 à 4 m (cf. Figure 34). Ils ont ensuite été recouverts de 40 à 50 cm de terre végétale.

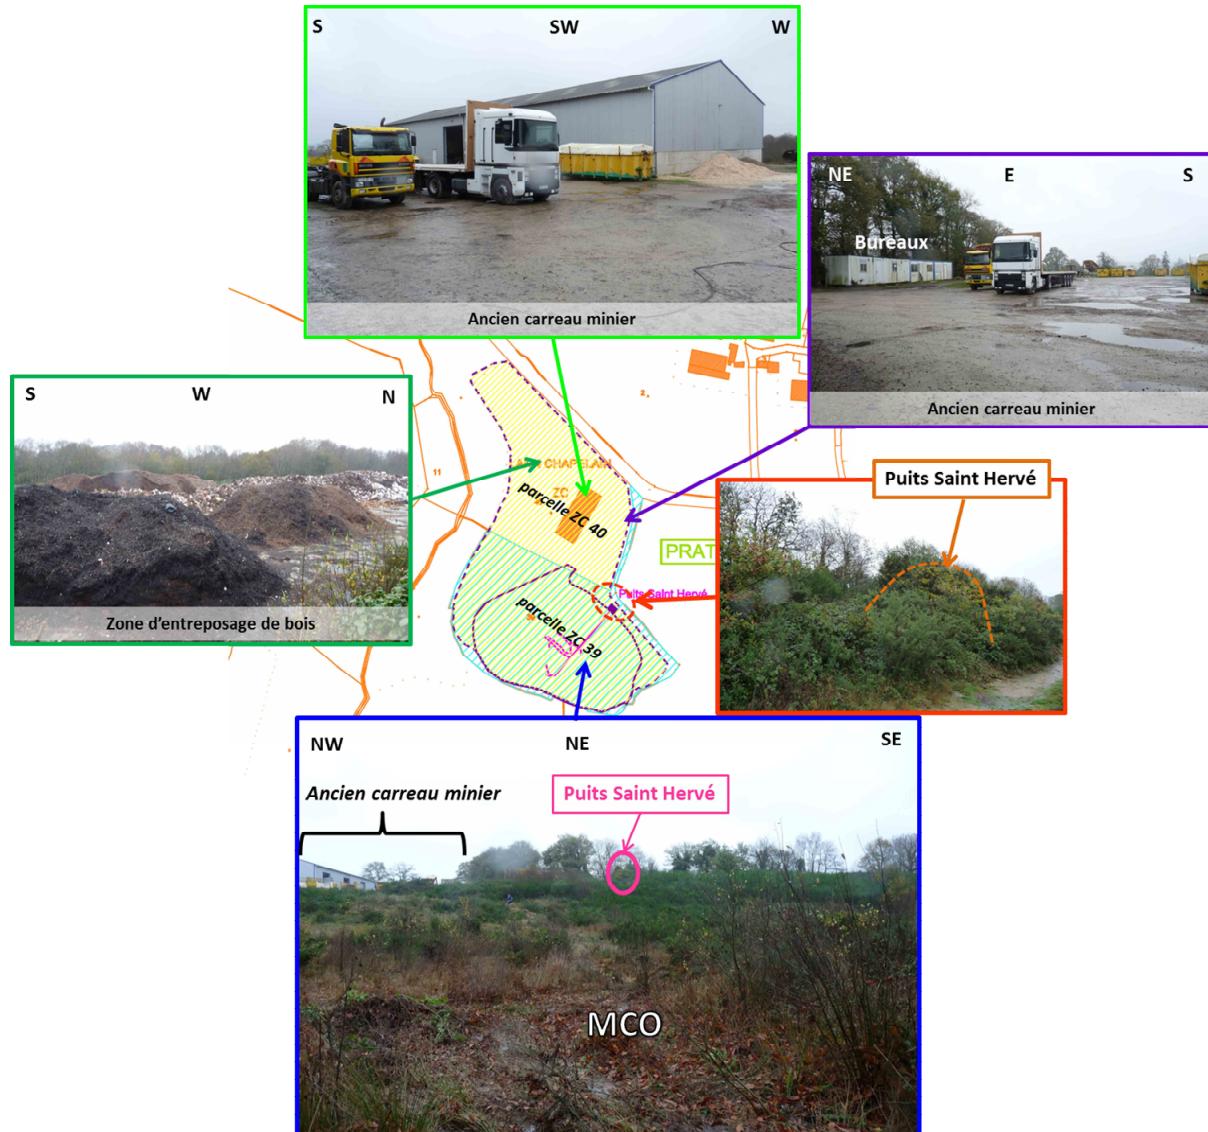
Figure 37 : Photographies du site de Prat Mérien (localisation des clichés sur plan cadastral [2], photographies ©IRSN)

L'ancienne mine à ciel ouvert se situe sur une parcelle non clôturée appartenant à Areva Mines (parcelle ZC 39). Cette dernière est en friche (genêts, ronces) et aucun usage n'a été constaté lors de la visite de l'IRSN en 2015 (cf. Figure 36 et Figure 37). Elle a été choisie comme zone de dépôt des stériles miniers issus des travaux d'assainissement des zones de réutilisation de stériles miniers d'uranium dans le domaine public, en application de la circulaire du 8 août 2013 [28].

La parcelle ZC 40 est occupée à la fois par une entreprise de transport de céréales (zone de l'ancien carreau minier, cf. Figure 33, Figure 36 et Figure 37) et un dépôt de bois biomasse (zone de l'ancienne verse à stériles, cf. Figure 33, Figure 36 et Figure 37). Les locaux de l'entreprise de transport sont composés d'un grand hangar et de bungalows utilisés comme bureau (cf. Figure 36 et Figure 37).

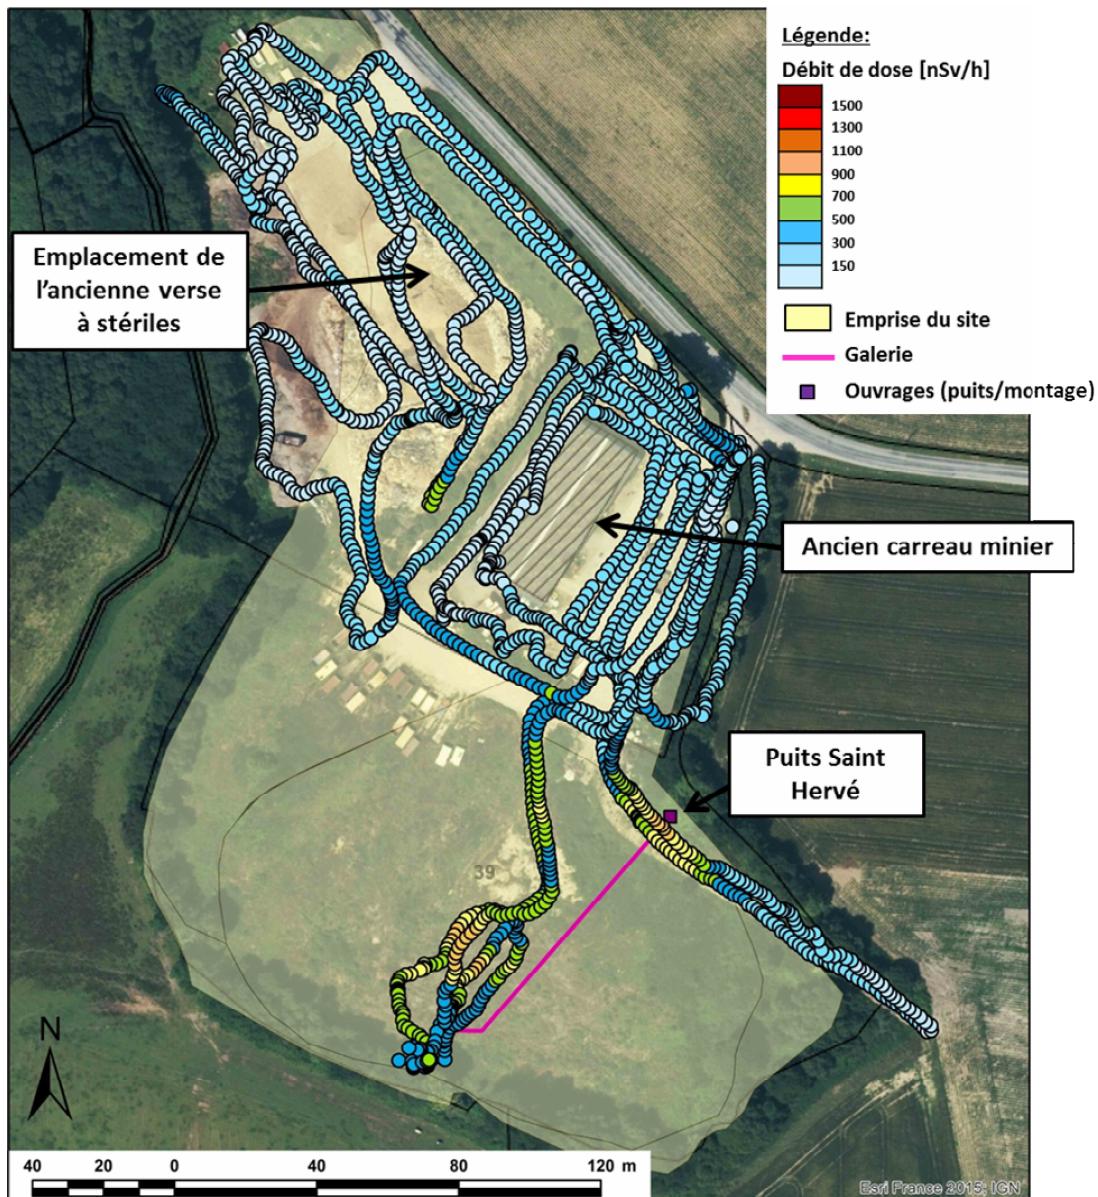
Figure 38 : Cartographie des mesures du débit de dose en nSv/h réalisées sur le site de Prat Mérien avec l'outil MARCASSIN (sur fond Géoportal @IGN [4], données @IRSN, tracé des travaux miniers @Areva Mines)

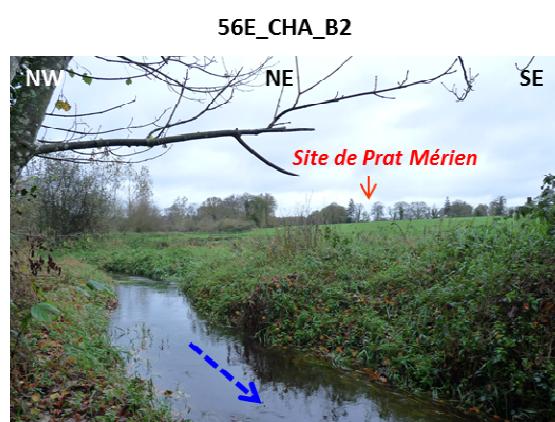
Figure 40 : Photographie du point de prélèvement d'eau dans le ruisseau du Chapelain (56E_CHA_B2, photographie ©IRSN).

Dans le cadre des contrôles de second niveau, deux prélèvements d'eau ont été effectués par l'IRSN en 2015 dans l'environnement du site de Prat Mérien (cf. Figure 39 et Figure 40) :

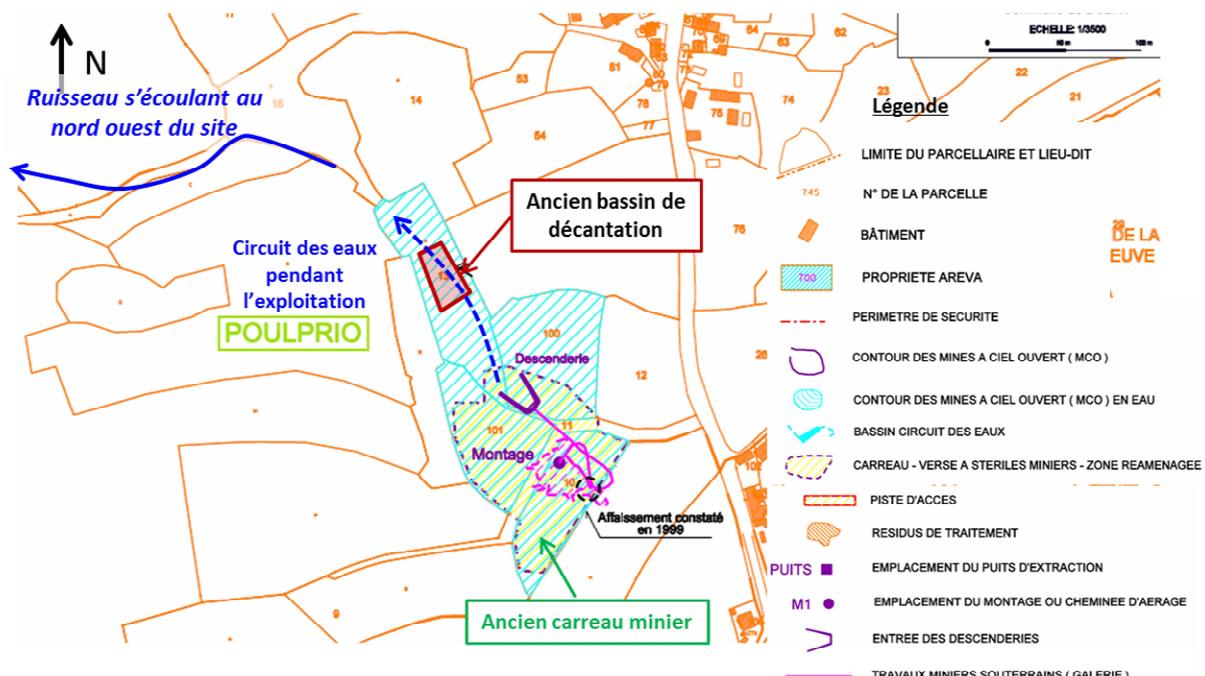
Figure 43 : Situation des travaux miniers du site de Poulprio sur plan cadastral (source Areva Mines [2])

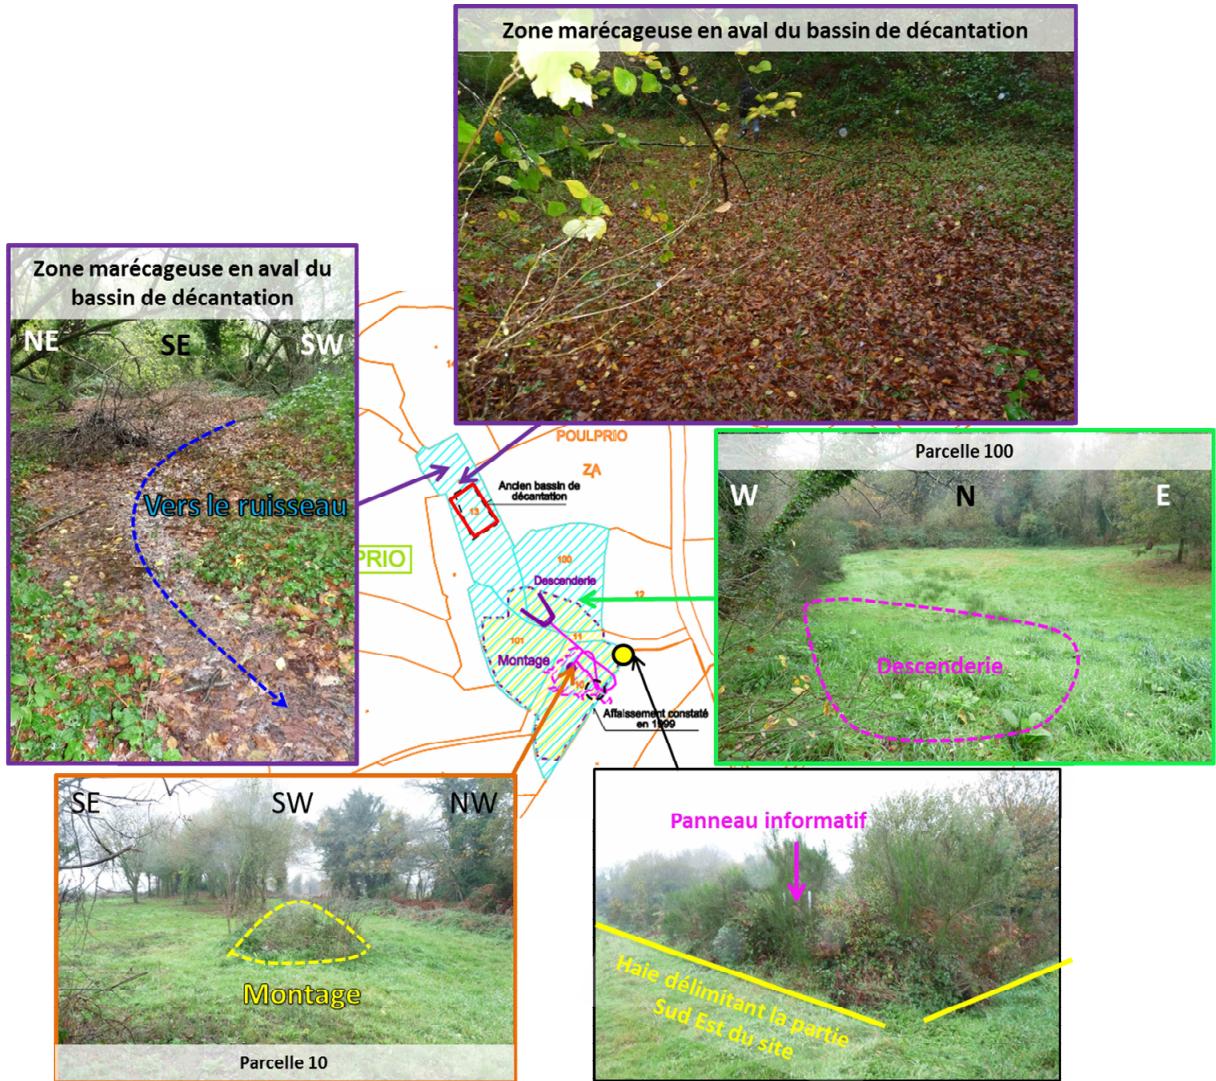
Figure 46 : Photographies du site de Poulprio (localisation des clichés sur plan cadastral [2], photographies ©IRSN)

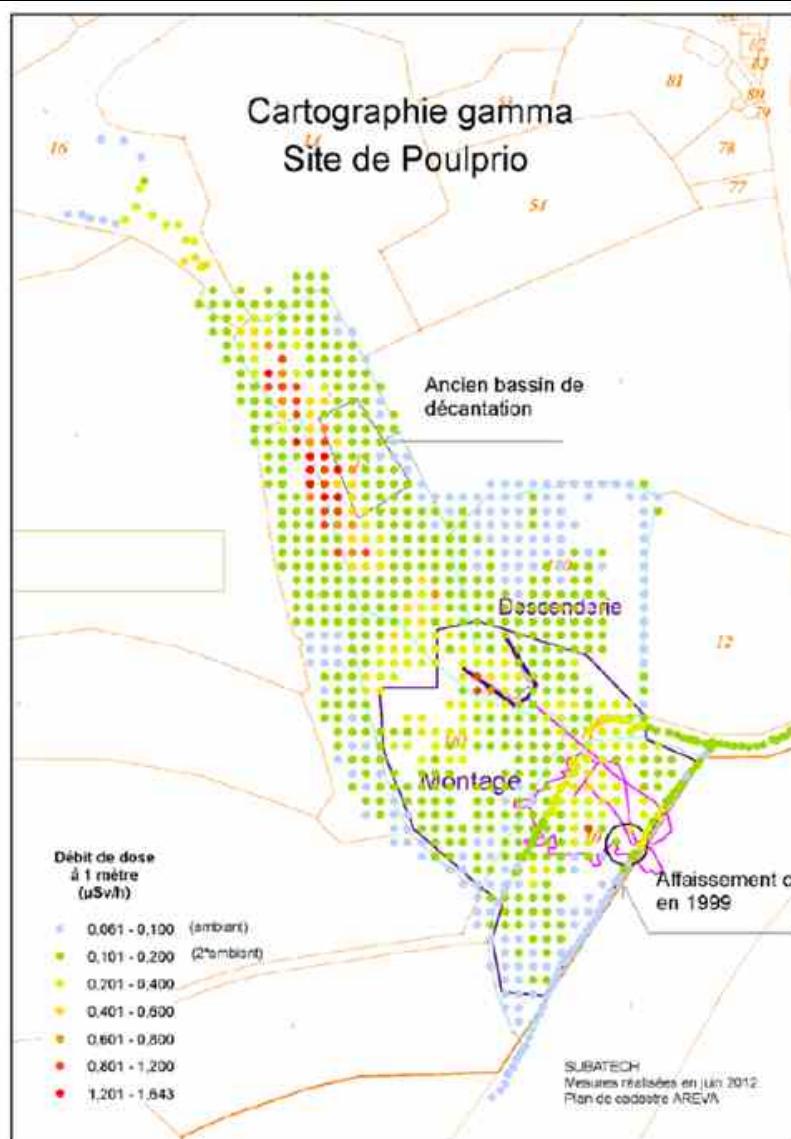
Figure 47 : Plan compteur du site Poulprio et de son environnement proche réalisé par Areva Mines en 2012 [31]

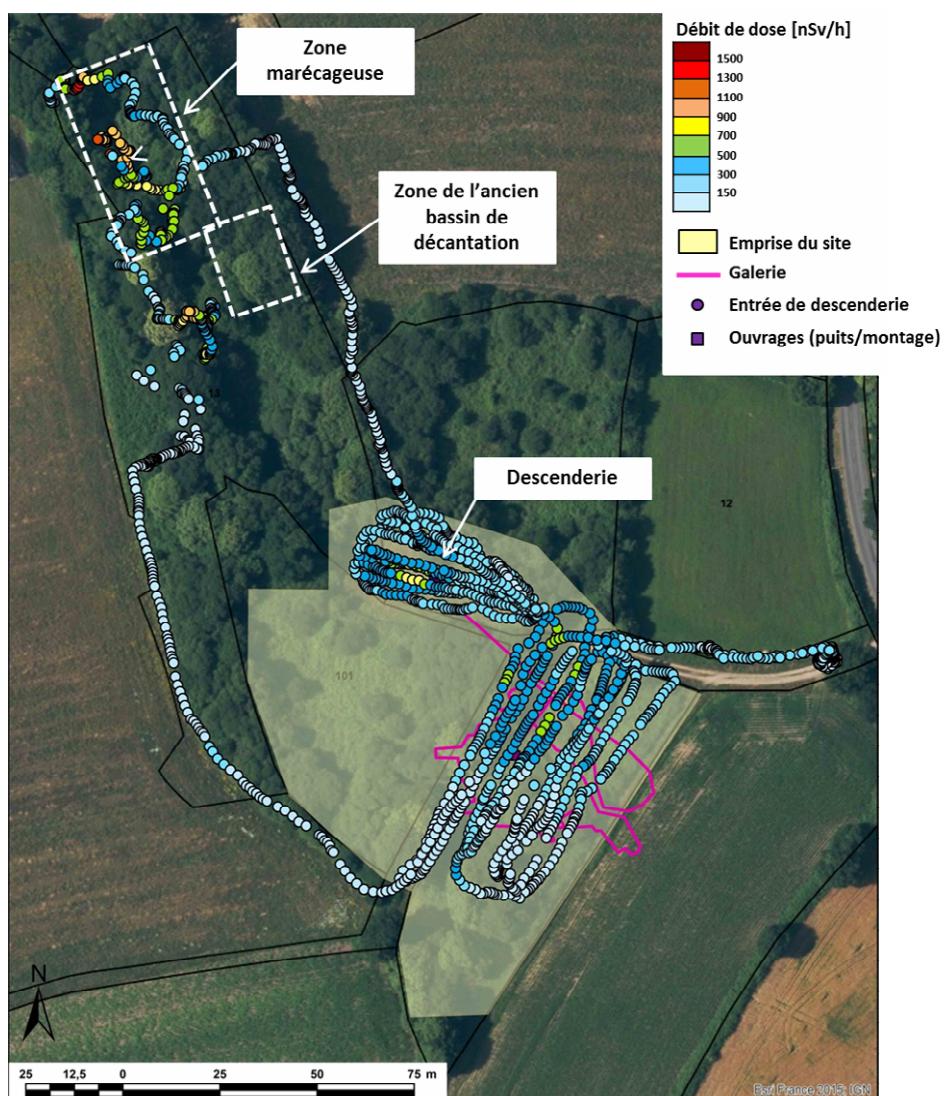
Figure 48 : Cartographie des mesures du débit de dose en nSv/h réalisées sur le site de Poulprio avec l'outil MARCASSIN : Vue générale (sur fond Géoportail ©IGN [4], données ©IRSN, tracé des travaux miniers ©Areva Mines)

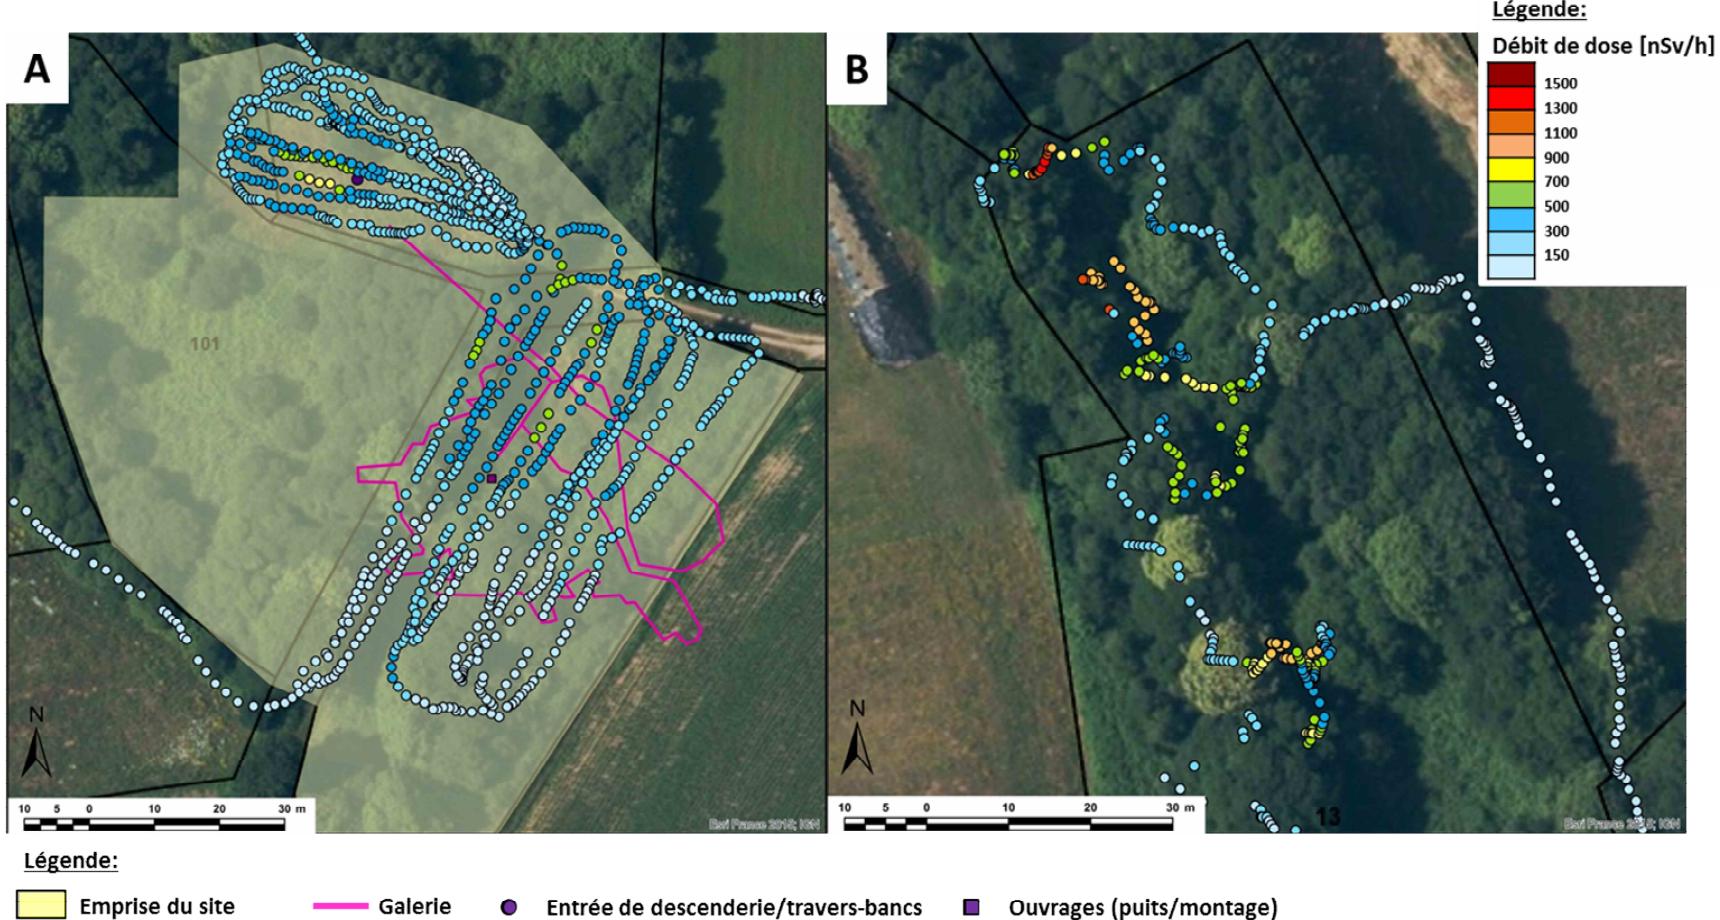
Figure 49 : Cartographie des mesures du débit de dose en nSv/h réalisées sur le site de Poulprio avec l'outil MARCASSIN : A-Zoom sur les travaux miniers (descenderie, montage), B-Zoom sur la zone marécageuse et l'ancien bassin de décantation (sur fond Géoportail ©IGN [4], données ©IRSN, tracé des travaux miniers ©Areva Mines)

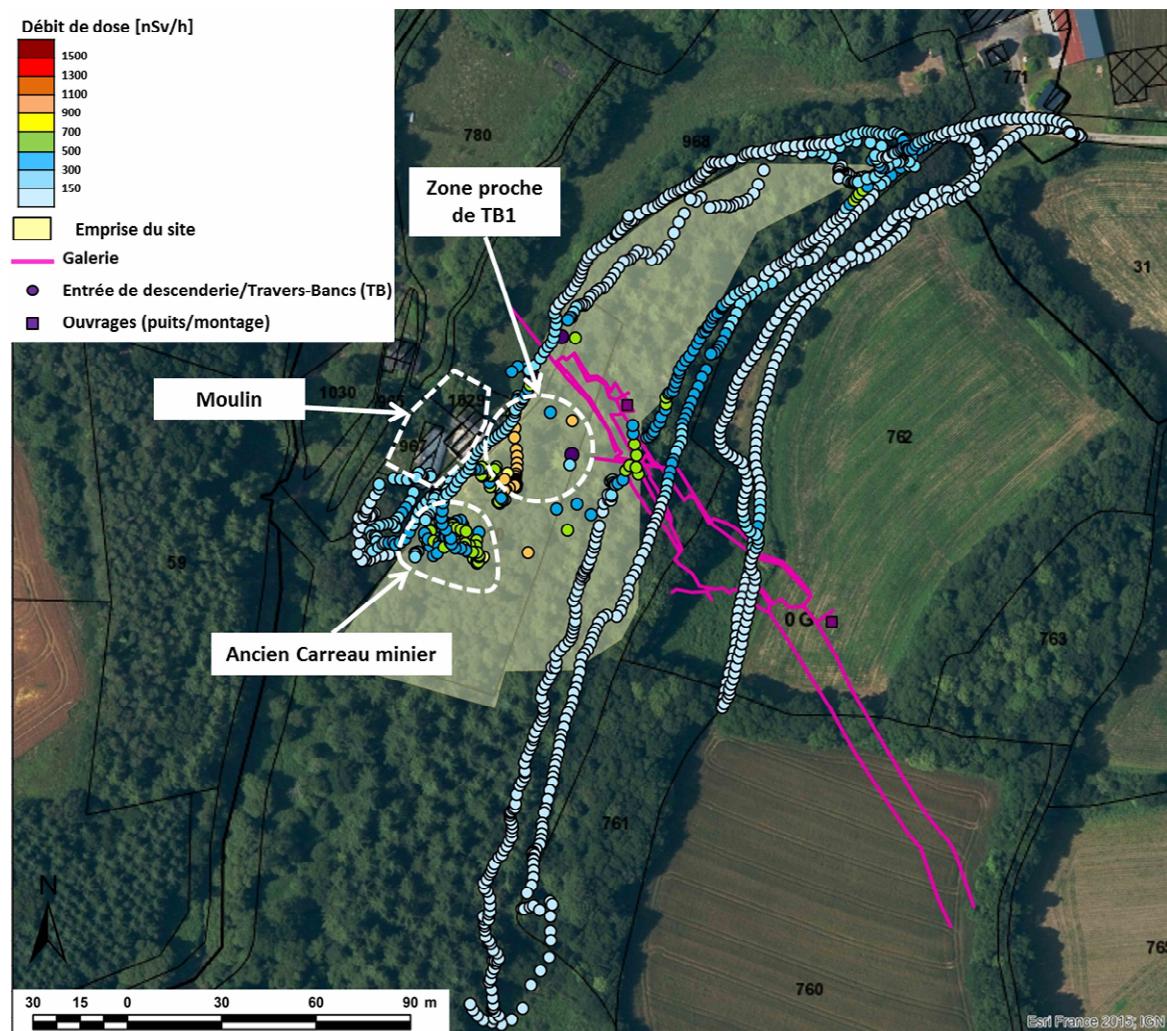
Figure 60 : Cartographie des mesures du débit de dose en nSv/h réalisées sur le site du Moulin de Brodimon avec l'outil MARCASSIN (sur fond Géoportail ©IGN [4], données ©IRSN, tracé des travaux miniers ©Areva Mines)

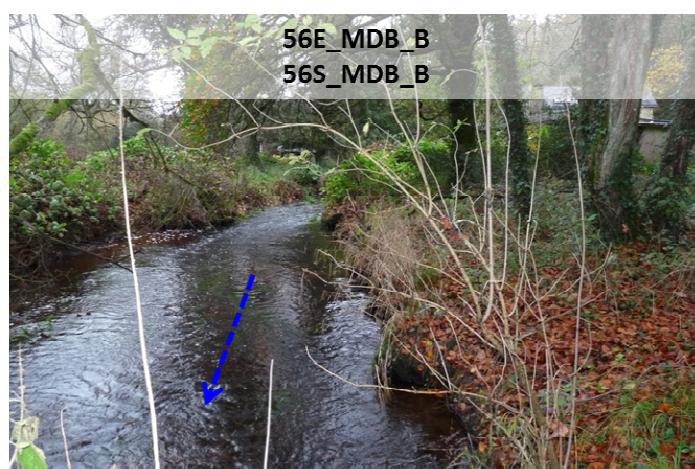
Figure 62 : Photographie du point de prélèvement d'eau et de sédiments réalisé par l'IRSN dans le Scorff (56E_MDB_B et 56S_MDB_B, photographie ©IRSN).

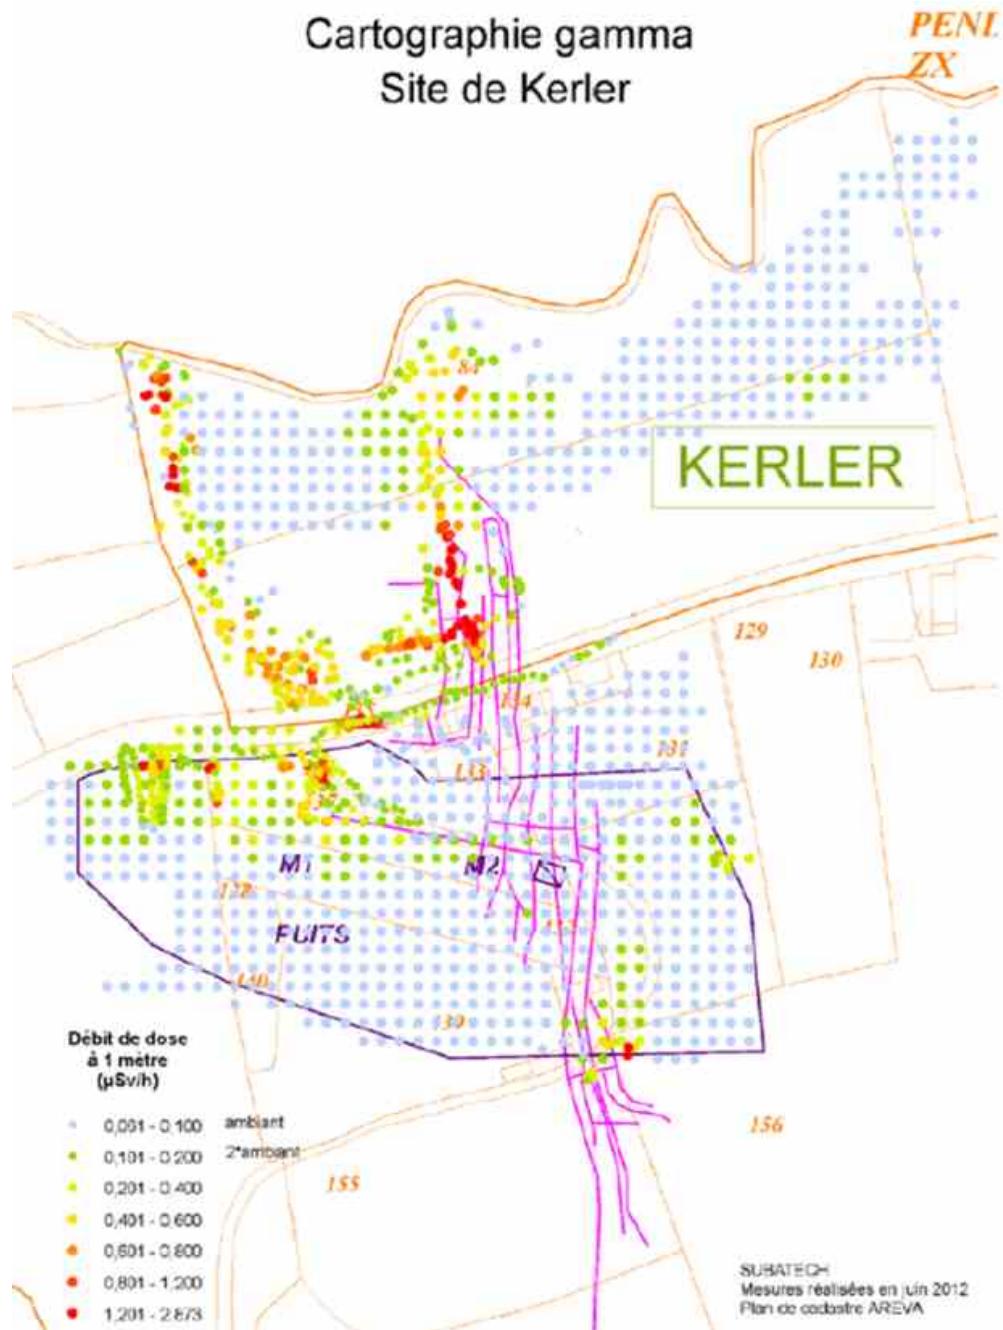
Figure 68 : Plan compteur du site de Kerler et de son environnement proche réalisé par Areva mines en 2012 [31]

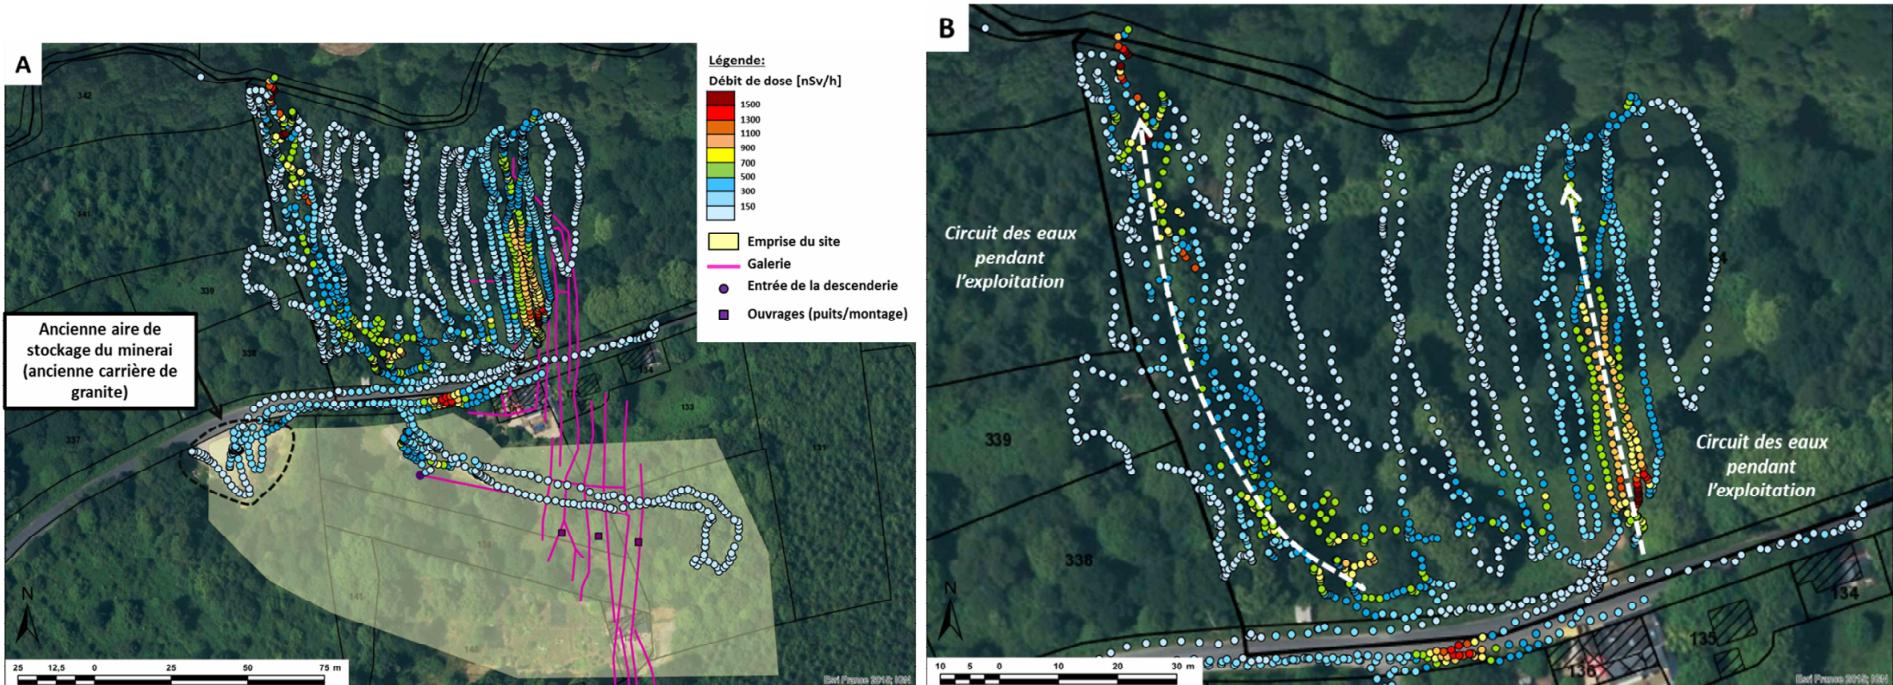
Figure 69 : Cartographie des mesures du débit de dose en nSv/h réalisées par l'IRSN sur et dans l'environnement proche du site de Kerler avec l'outil MARCASSIN ; A-Vue générale du site, B-Zoom sur la parcelle 84 concernée par le circuit des eaux d'exhaure (sur fond Géoportail ©IGN [4], données ©IRSN, tracé des travaux miniers ©Areva Mines)

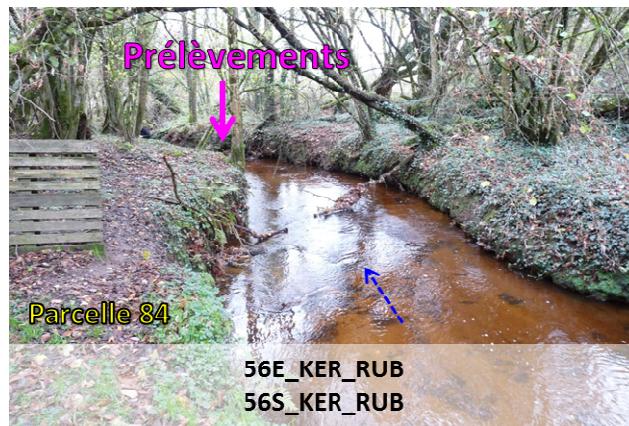
Figure 71 : Photographie du point de prélèvements d'eau et de sédiments IRSN dans le ruisseau de Kerustang (56E_KER_RUB et 56S_KER_RUB, photographie IRSN©)

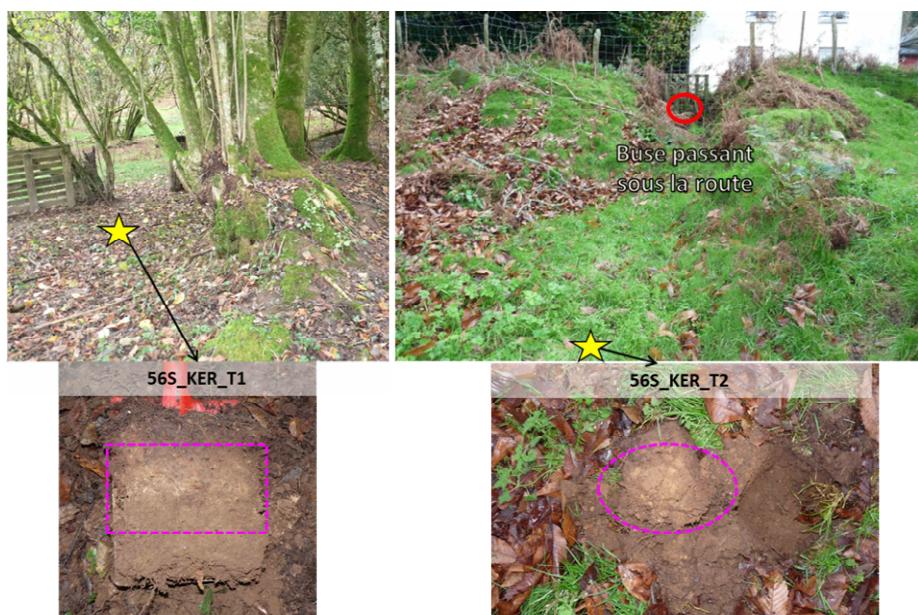
Figure 74 : Photographie des prélèvements 56S_KER_T1 et 56S_KER_T2 réalisés par l'IRSN en 2015 (photographies ©IRSN)

Les résultats de l'analyse de la composition radiologique des sols sont présentés au Tableau 37. Pour les échantillons prélevés par l'IRSN, l'activité massique de l'²³⁸U peut être assimilée à celle du ^{234m}Pa et celle du ²²⁶Ra peut être assimilée à l'activité massique du ²¹⁴Pb (ou du ²¹⁴Bi).
