Contrôles de second niveau effectués sur les anciens sites miniers d'uranium du Morbihan et du Finistère

RT/PRP-DGE/2017-00010

Pôle radioprotection, environnement, déchets
et crise

Service d'expertise des déchets radioactifs et de la radioactivité naturelle

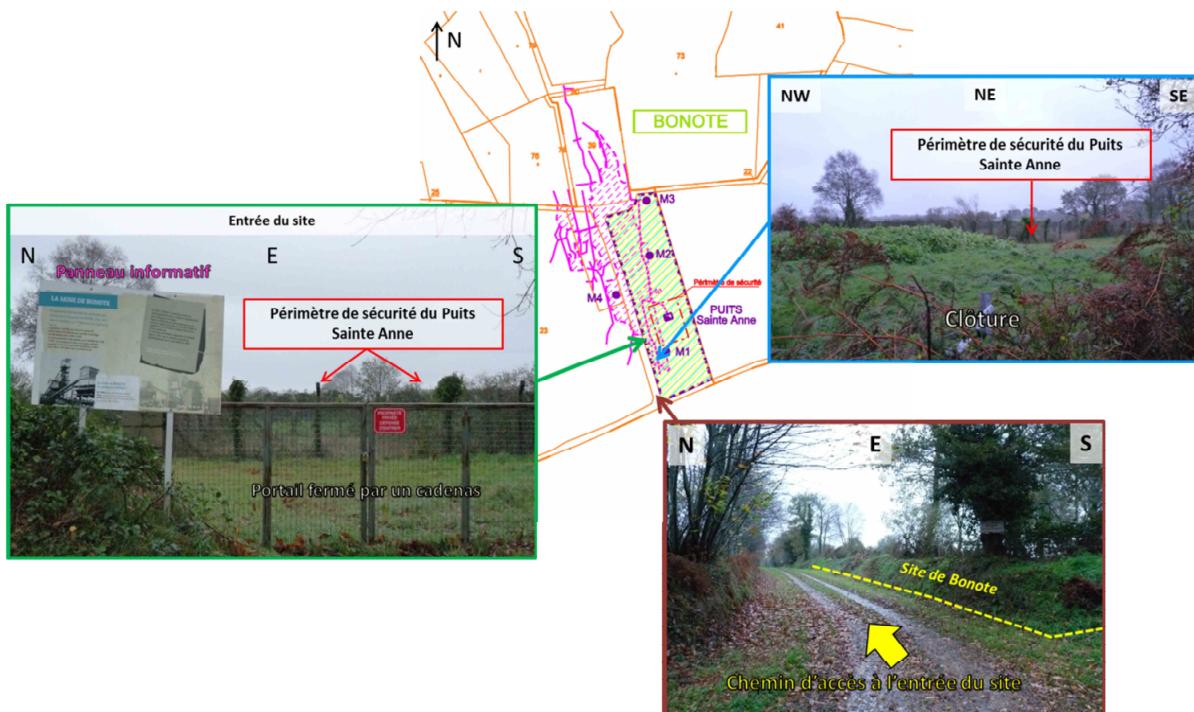
Figure 80 : Photographies du site de Bonote (localisation des clichés sur plan cadastral [2], photographies ©IRSN)

Le site a été débroussaillé et le périmètre de sécurité autour du puits Sainte Anne est bien visible (cf. Figure 80).

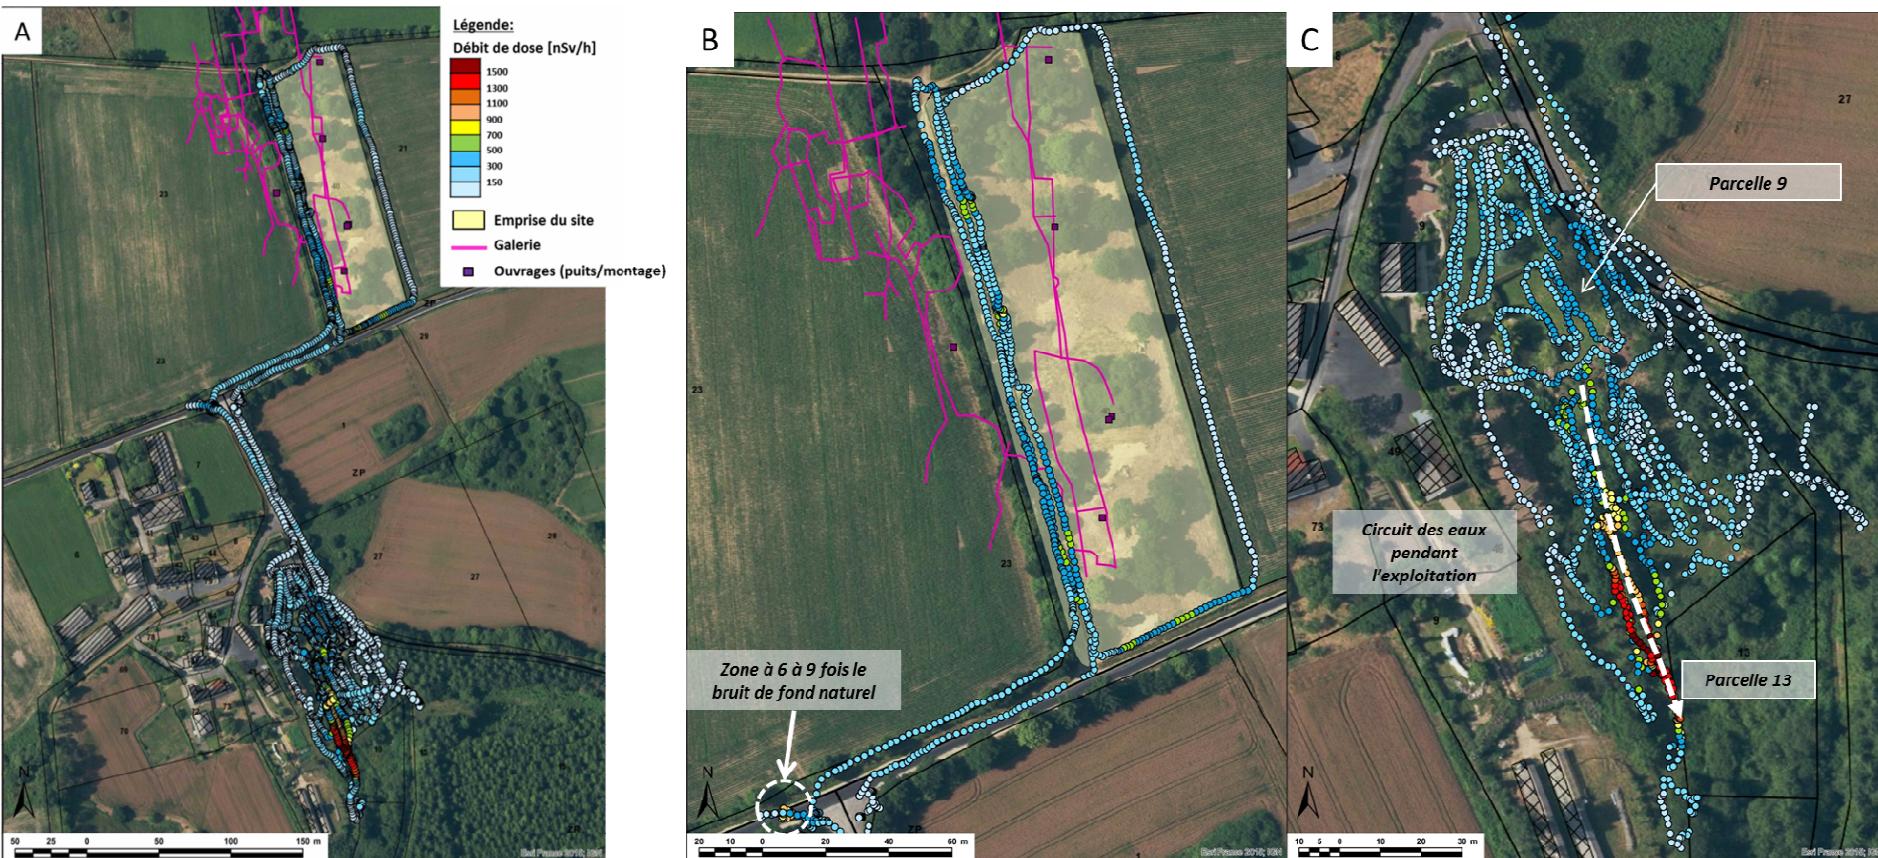
Figure 82 : Cartographie des mesures du débit de dose en nSv/h réalisées par l'IRSN sur et dans l'environnement proche du site de Bonote avec l'outil MARCASSIN ; A-Vue générale, B-Zoom sur le site, C-Zoom sur une des parcelles concernée par le circuit des eaux d'exhaure (sur fond Géoportail ©IGN [4], données ©IRSN, tracé des travaux miniers ©Areva Mines)

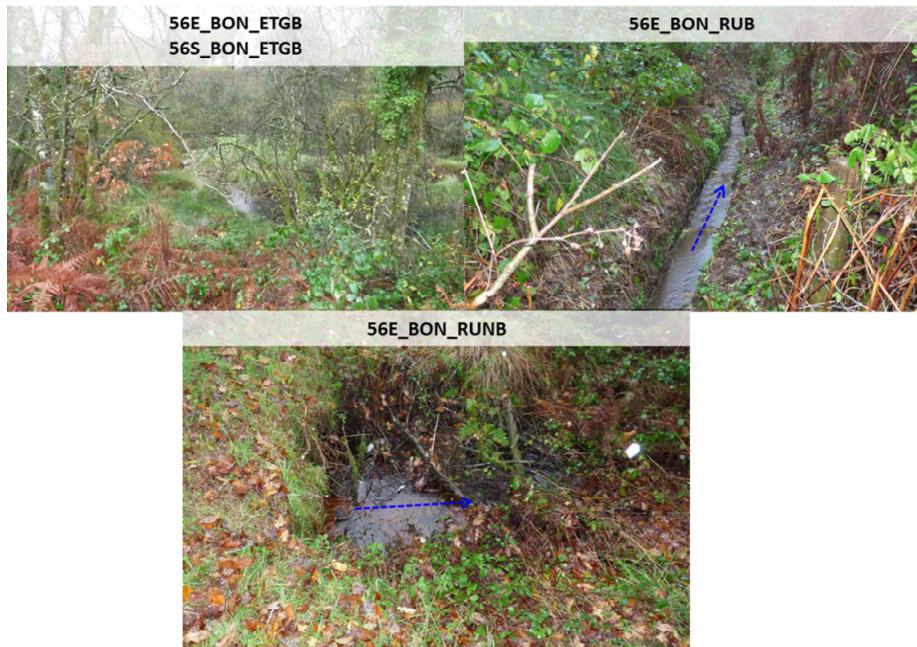
Figure 84 : Photographies des points de prélèvements d'eau et de sédiments de l'IRSN dans l'environnement proche du site de Bonote (photographies ©IRSN)

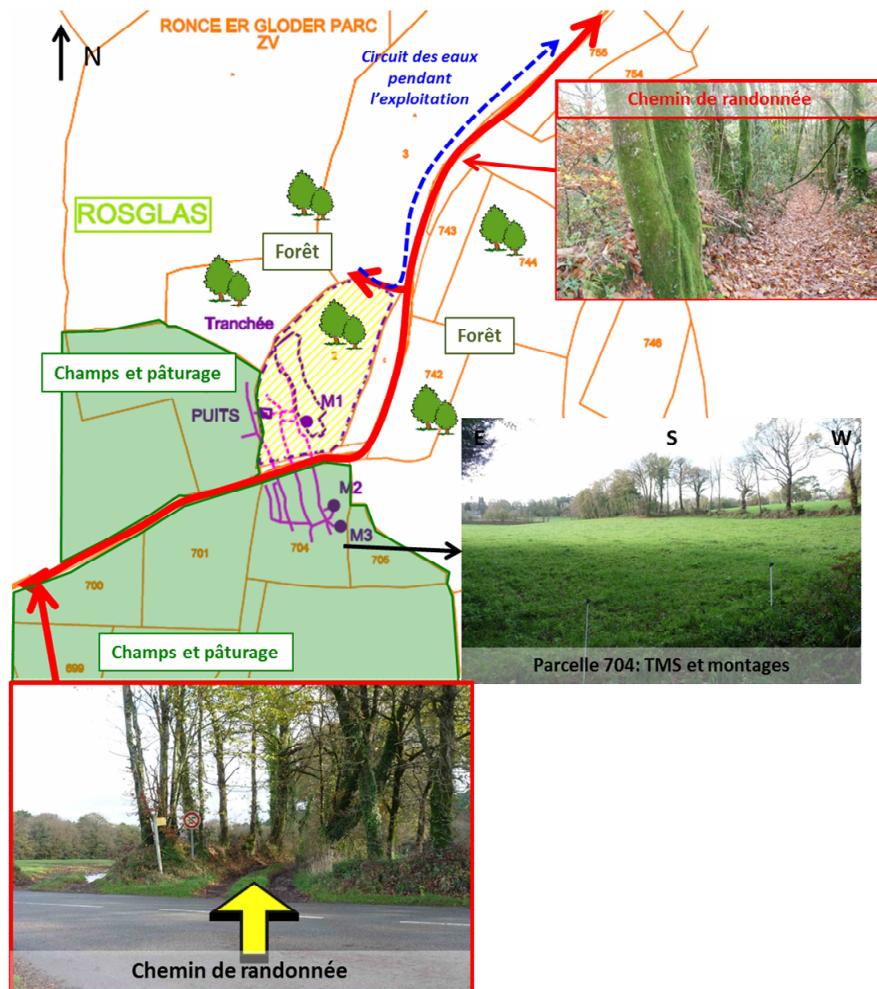
Figure 90 : Usages constatés du site de Rosglas et de son environnement proche en 2015 (localisation des usages et des clichés sur plan cadastral [2], photographies ©IRSN)

Les terrains localisés à l'aplomb des anciens travaux miniers souterrains sont actuellement utilisés à des fins agricoles (champs et pâturage, cf. Figure 90). Pendant l'exploitation, les eaux d'exhaure des TMS étaient pompées et s'écoulaient le long d'un fossé puis dans un chemin (cf. Figure 87) qui est actuellement un chemin de randonnée (cf. Figure 90). Ce dernier mène à deux étangs localisés au nord et en aval du site (cf. Figure 89).

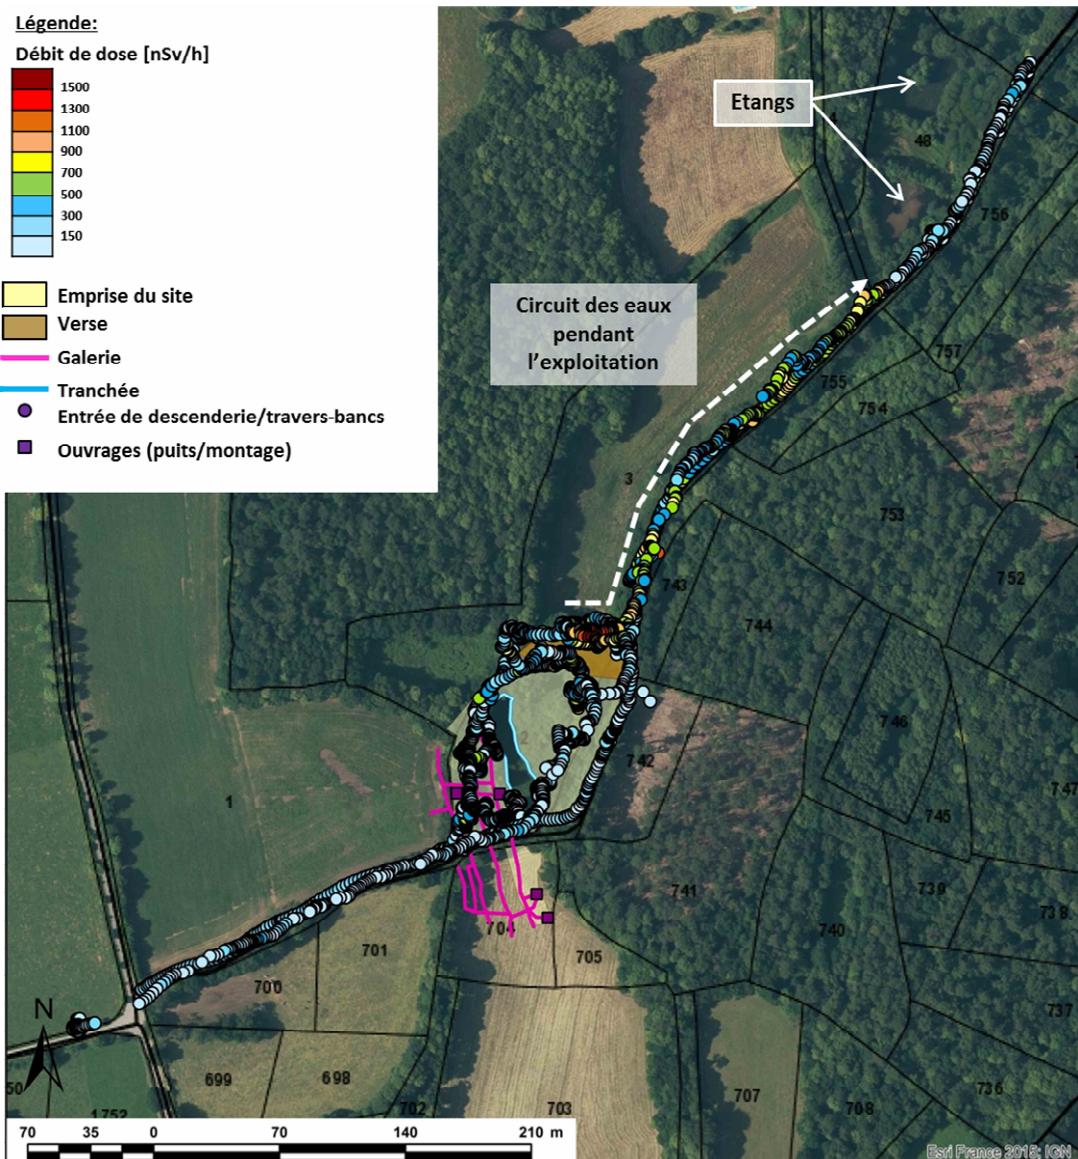
Figure 92 : Cartographie des mesures du débit de dose en nSv/h réalisées par l'IRSN sur et dans l'environnement proche du site de Rosglas avec l'outil MARCASSIN (sur fond Géoportail ©IGN [4], données ©IRSN, tracé des travaux miniers ©Areva Mines)

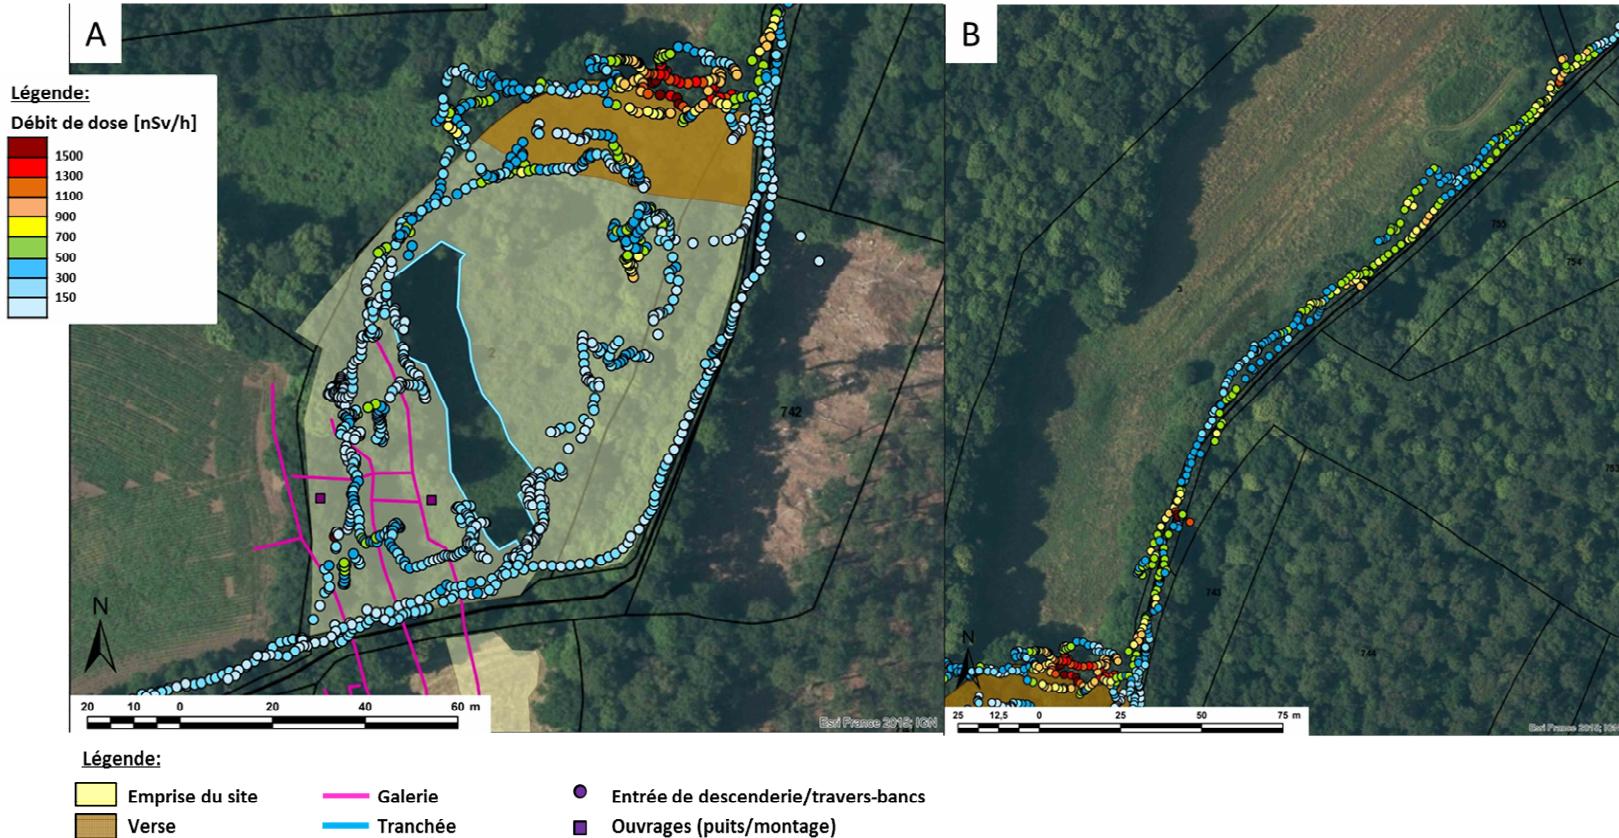
Figure 93 : Cartographie des mesures du débit de dose en nSv/h réalisées par l'IRSN sur et dans l'environnement proche du site de Rosglas avec l'outil MARCASSIN ; A-Zoom sur le site, B-Zoom sur le chemin concerné par le circuit des eaux d'exhaure (sur fond Géoportail ©IGN [4], données ©IRSN, tracé des travaux miniers ©Areva Mines)

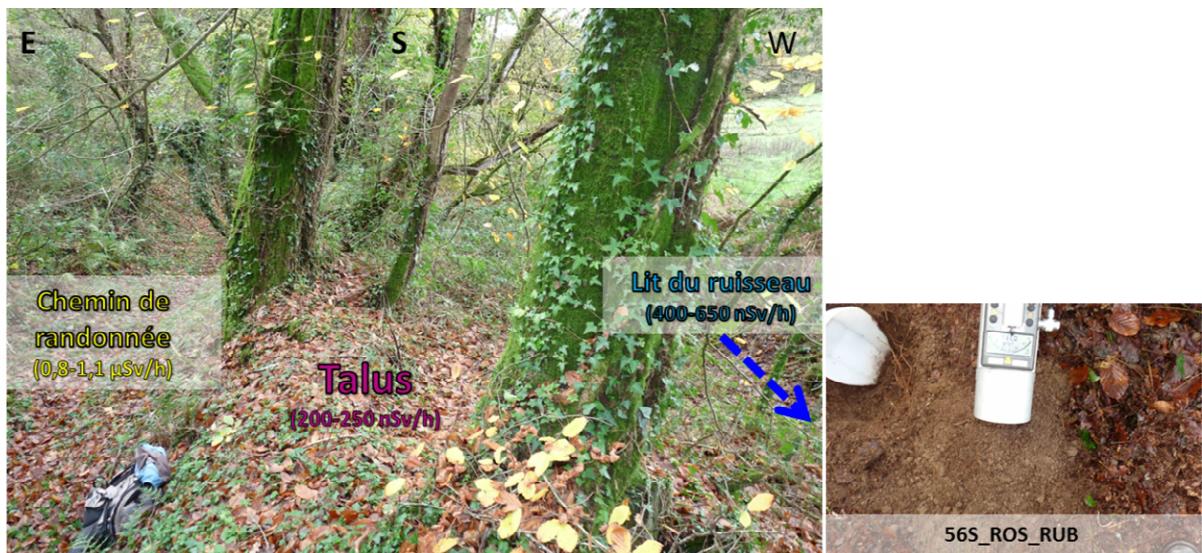
Figure 98 : Photographie du point de prélèvement de l'échantillon 56S_ROS_RUB (photographies ©IRSN)

En outre, un prélèvement de sols a également été effectué par l'IRSN dans un fossé localisé en amont de la source et présentant des débits de dose compris entre 400 et 650 nSv/h (Echantillon 56S_ROS_RUB, cf. Figure 96 et Figure 98). Ce prélèvement ne présentait pas la couche de couleur beige observée dans les échantillons 56S_ROS_T1 et 56S_ROS_T2.

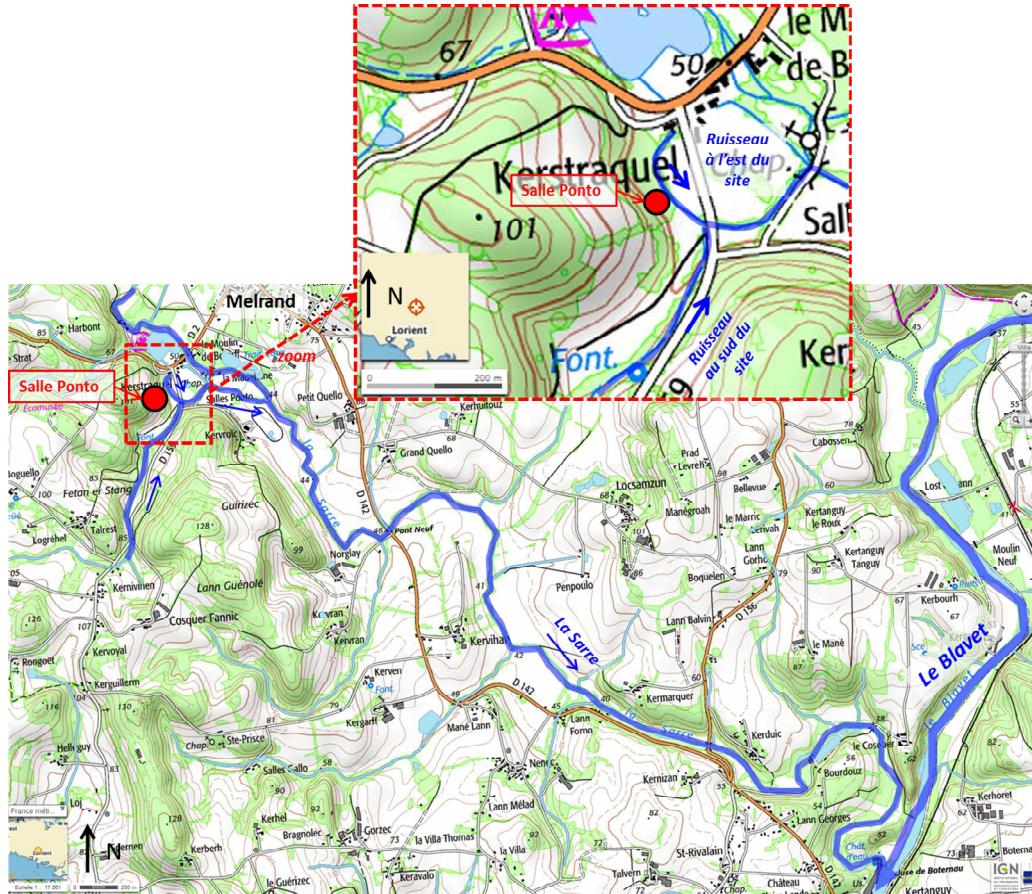
Figure 102: Réseau hydrographique de surface à proximité de l'ancien site minier de Salle Ponto ; les flèches bleues indiquent le sens des écoulements connus (sur fond Géoportail ©IGN [4])

Le site de Salle Ponto est localisé à 0,8 km au sud-ouest de Melrand (cf. Figure 102). Deux ruisseaux coulent au sud et à l'est du site et rejoignent la Sarre une centaine de mètres au sud-est du site. Cette dernière se jette dans le Blavet.

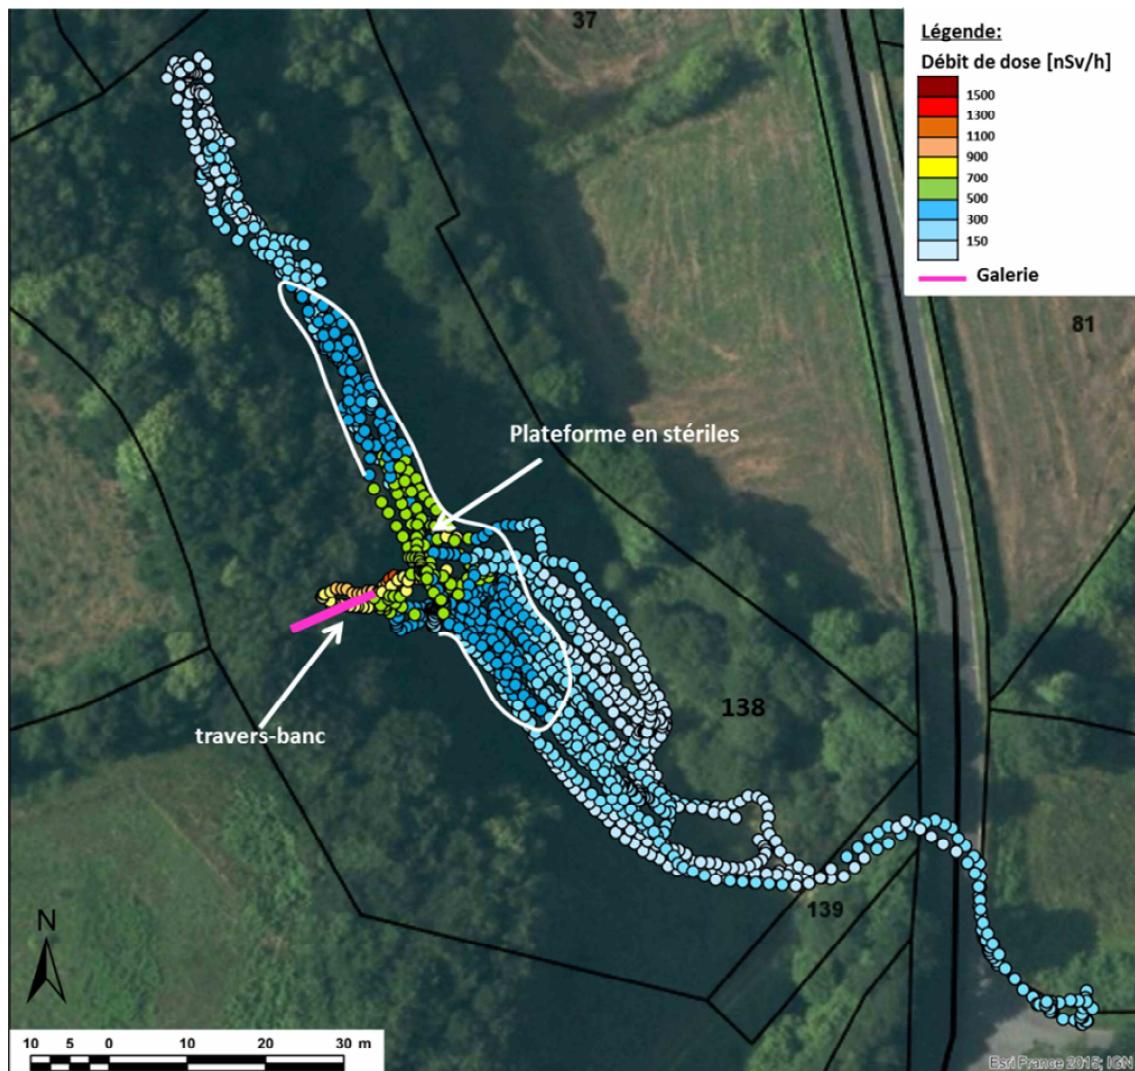
Figure 104 : Cartographie des mesures du débit de dose en nSv/h réalisées par l'IRSN sur le site de Salle Ponto avec l'outil MARCASSIN (sur fond Géoportail ©IGN [4], données ©IRSN, tracé des travaux miniers ©Areva Mines)

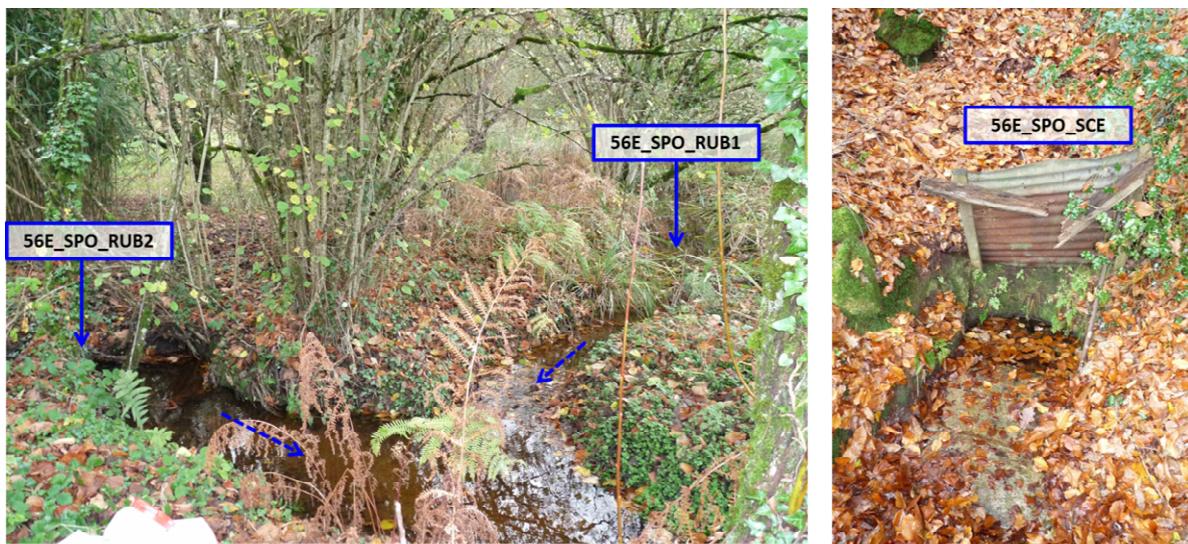
Figure 106 : Photographies des points de prélèvements d'eau réalisés par l'IRSN en champ proche de du site de Salle Ponto (photographies ©IRSN)

Au cours de la campagne de mesure de 2012, Areva Mines a procédé à un prélèvement d'eau en aval immédiat du site dans le ruisseau s'écoulant à l'est du site de Salle Ponto (échantillon SPO RUB, cf. Figure 105) [2]. Dans le cadre des contrôles de second niveau, l'IRSN a réalisé trois prélèvements d'eau dans l'environnement du site de Salle Ponto (cf. Figure 105 et Figure 106) :

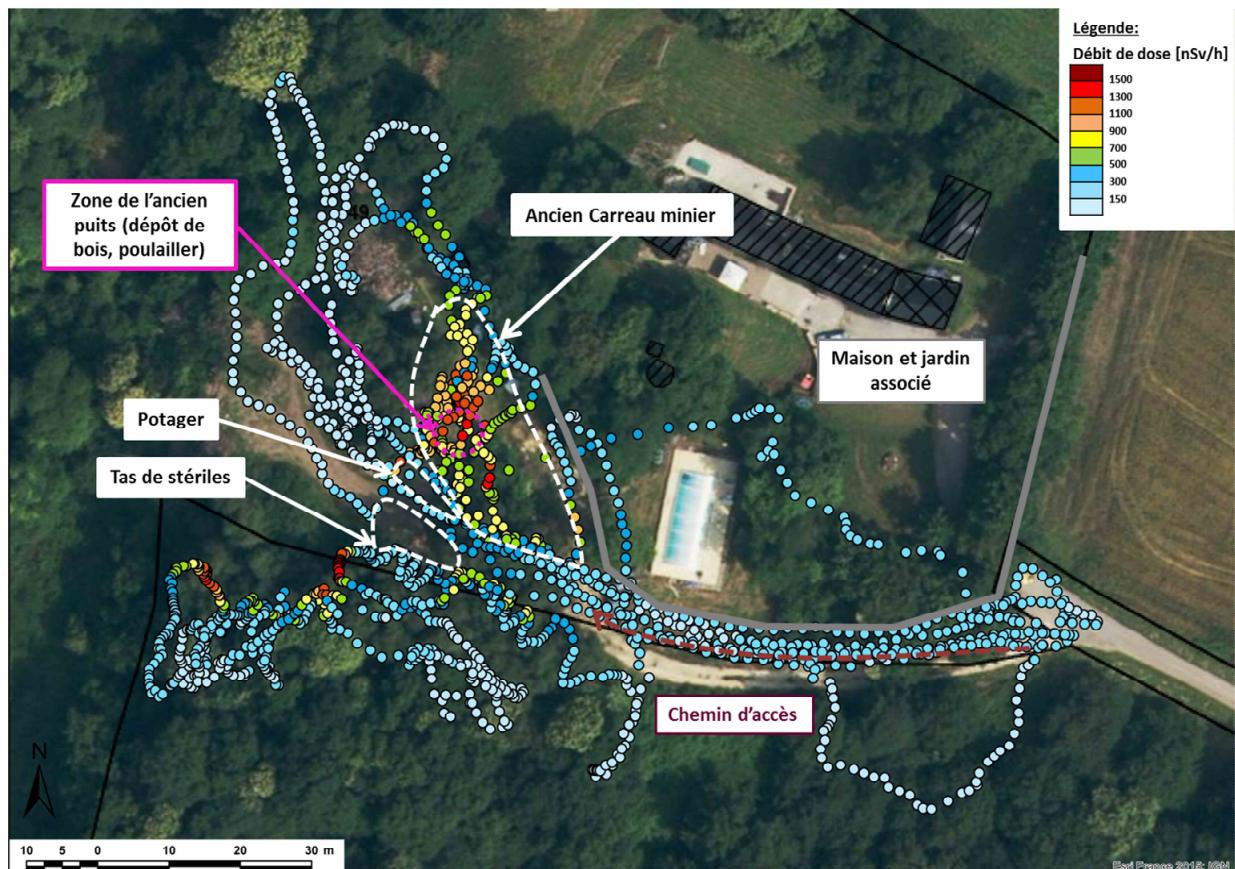
Figure 113 : Cartographie des mesures du débit de dose en nSv/h réalisées par l'IRSN sur et en environnement proche du site de Mane Mabo avec l'outil MARCASSIN (sur fond Géoportail ©IGN [4], données ©IRSN)

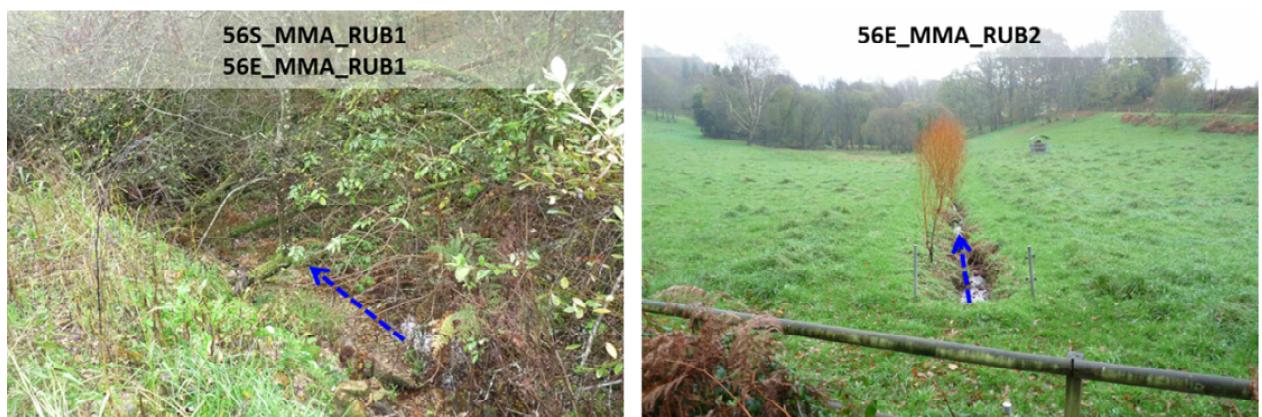
Figure 115 : Photographies des points de prélèvements d'eau et de sédiments de l'IRSN dans le ruisseau qui s'écoule à l'ouest du site de Mane Mabo (56E_MMA_RUB1, 56S_MMA_RUB1 et 56E_MMA_RUB2, photographies ©IRSN)

Dans le cadre des contrôles de second niveau, l'IRSN a réalisé deux prélèvements d'eau dans le ruisseau qui s'écoule à l'ouest du site de Mane Mabo (cf. Figure 114 et Figure 115) :

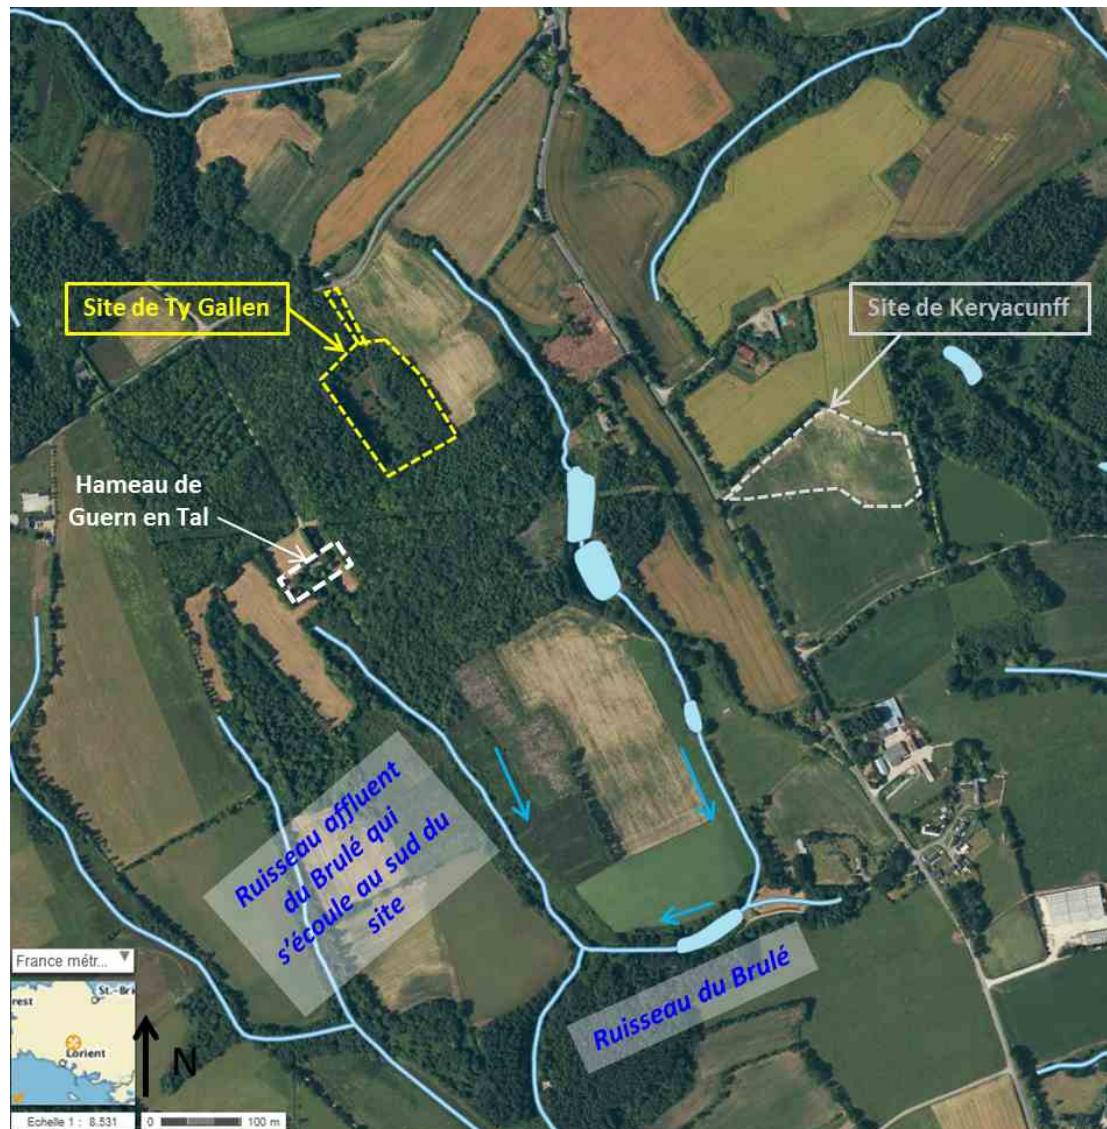
Figure 117 : Vue aérienne du site de Ty Gallen, en jaune l'emprise du site (sur fond Géoportail ©IGN [4])

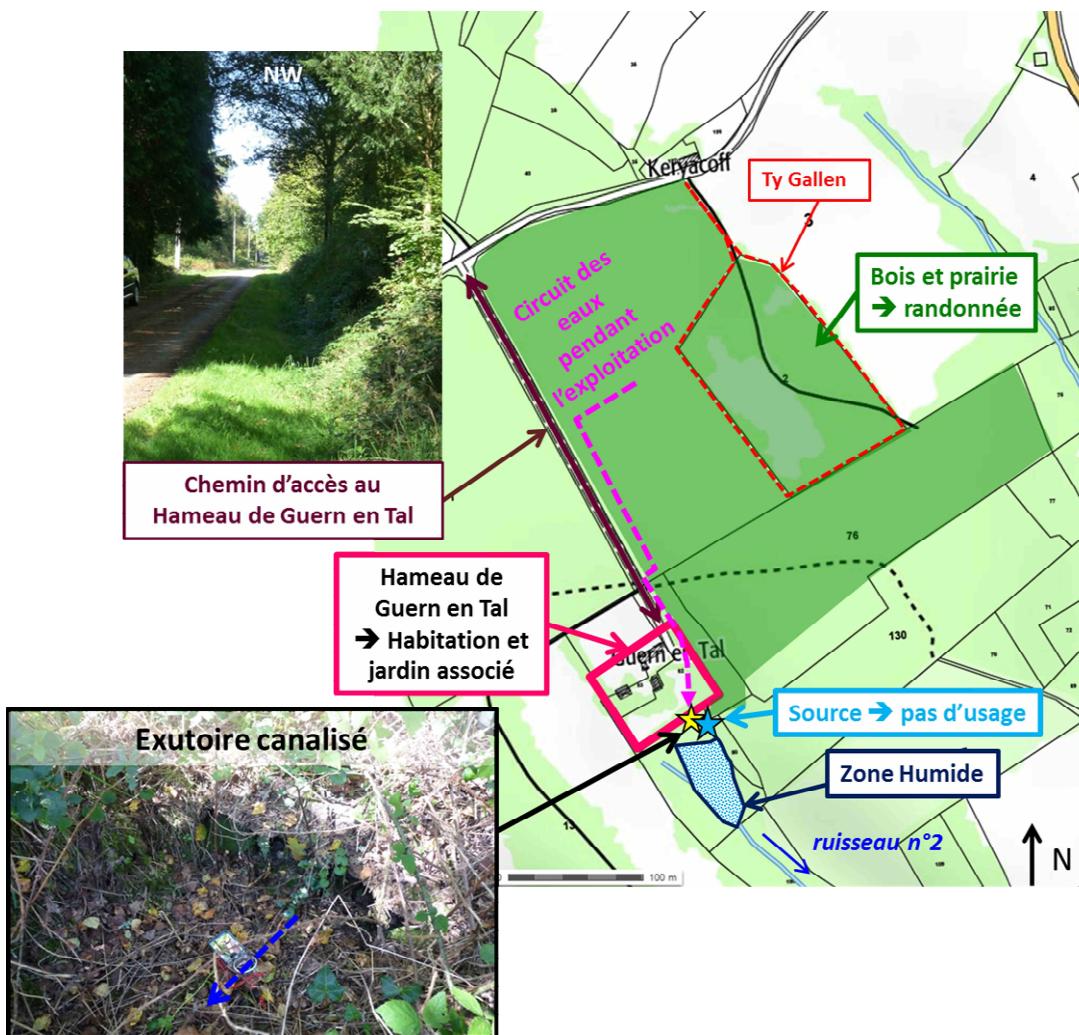
Figure 121 : Photographies et usages constatés en 2015 du site de Ty Gallen et de son environnement proche (localisation des clichés sur fond Géoportail ©IGN [4], photographies ©IRSN)

L'ancien circuit des eaux d'exhaure (cf. Figure 118 et Figure 119 - B) longeait le chemin d'accès actuel vers le Hameau de Guern en Tal (situé à 200 m en aval du site) puis les eaux étaient canalisées pour ressortir au niveau d'une zone humide localisée à quelques dizaines de mètres du hameau (cf. Figure 121). Une source localisée à côté de l'exutoire était utilisée par les propriétaires pour arroser leur potager : au cours de la visite de l'IRSN en 2015 cette dernière n'avait plus d'usage (cf. Figure 121). La maison située au niveau du hameau, à proximité de la source et de la zone humide, est une habitation secondaire (cf. Figure 122).

Au cours de la visite de l'IRSN, en 2015, aucun n'écoulement n'a été repéré au niveau de l'ancien circuit des eaux d'exhaure : l'exutoire et la source étaient à sec.

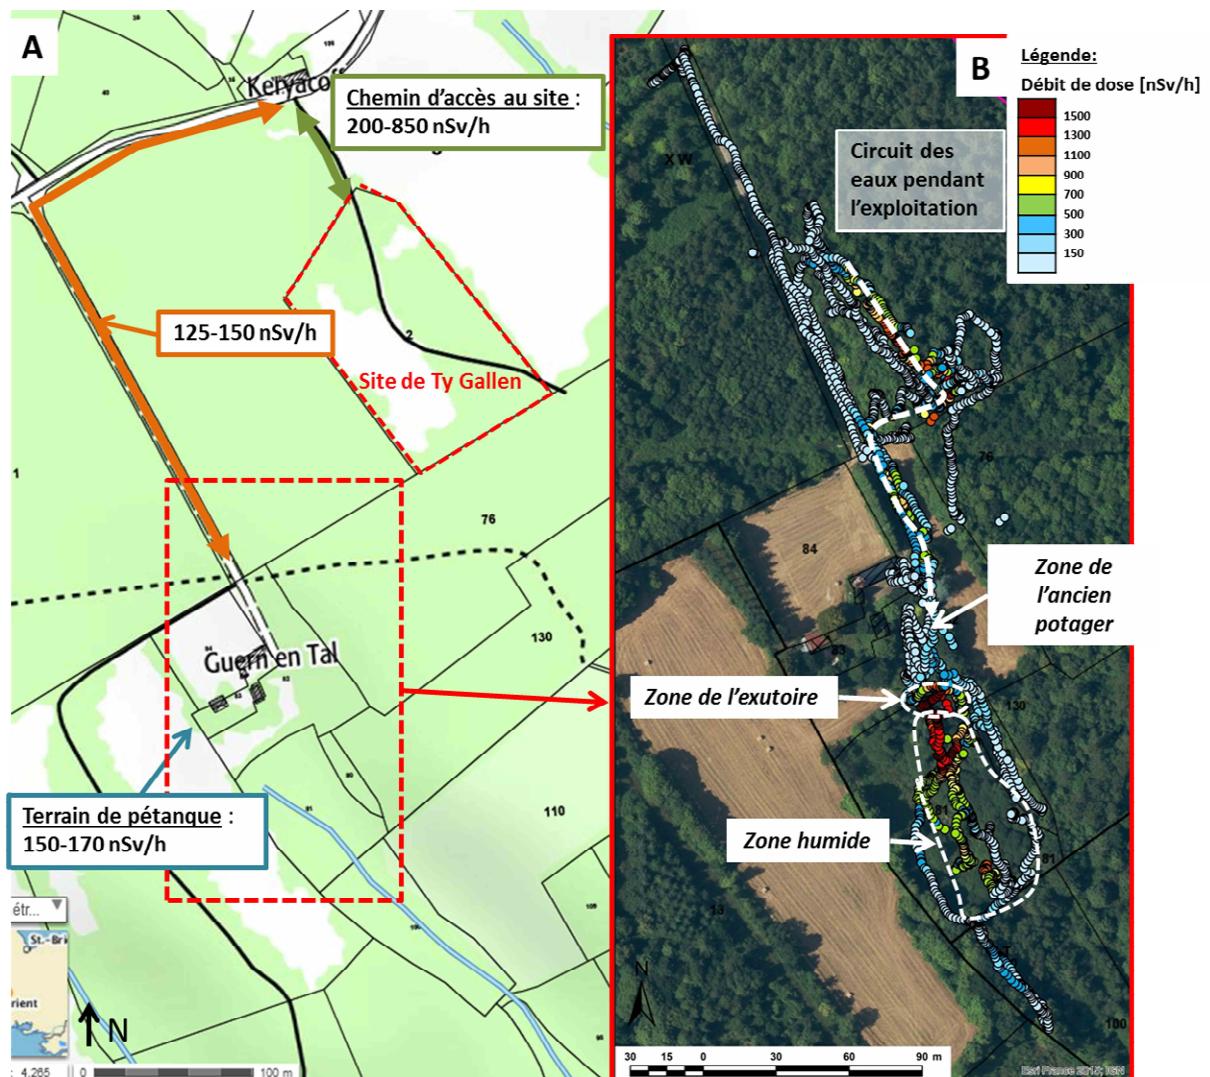
Figure 124 : Cartographie des mesures du débit de dose en nSv/h réalisées sur et dans l'environnement proche du site de Ty Gallen avec l'outil MARCASSIN et avec la sonde gamma; A et B-Vue générale (sur fond Géoportail ©IGN [4], données ©IRSN)

Les débits de dose mesurés par l'IRSN sur le chemin d'accès au site sont de l'ordre de 2 à 8 fois le bruit de fond naturel. Les débits de dose mesurés par Areva Mines sur l'ancien carreau minier sont de l'ordre de 1 à 4 fois le bruit de fond naturel avec quelques points ponctuels à 10 fois le bruit de fond naturel au niveau de l'entrée du site [2]. Les débits de dose mesurés au niveau de l'ancien circuit des eaux d'exhaure et de la zone humide sont significativement supérieurs au bruit de fond. Ces débits de dose peuvent s'expliquer par l'activité massique élevée des radionucléides de la chaîne de l'uranium 238 des sols (cf. ci-dessous). Pour ce qui concerne le chemin menant au hameau de Guern en Tal, ce marquage radiamétrique est localisé au niveau du fossé qui présente des valeurs allant de 600 à 1 000 nSv/h alors que le chemin et le talus présentent des valeurs équivalentes au bruit de fond naturel. Ces valeurs sont cohérentes avec celles mesurées par Areva Mines [2].

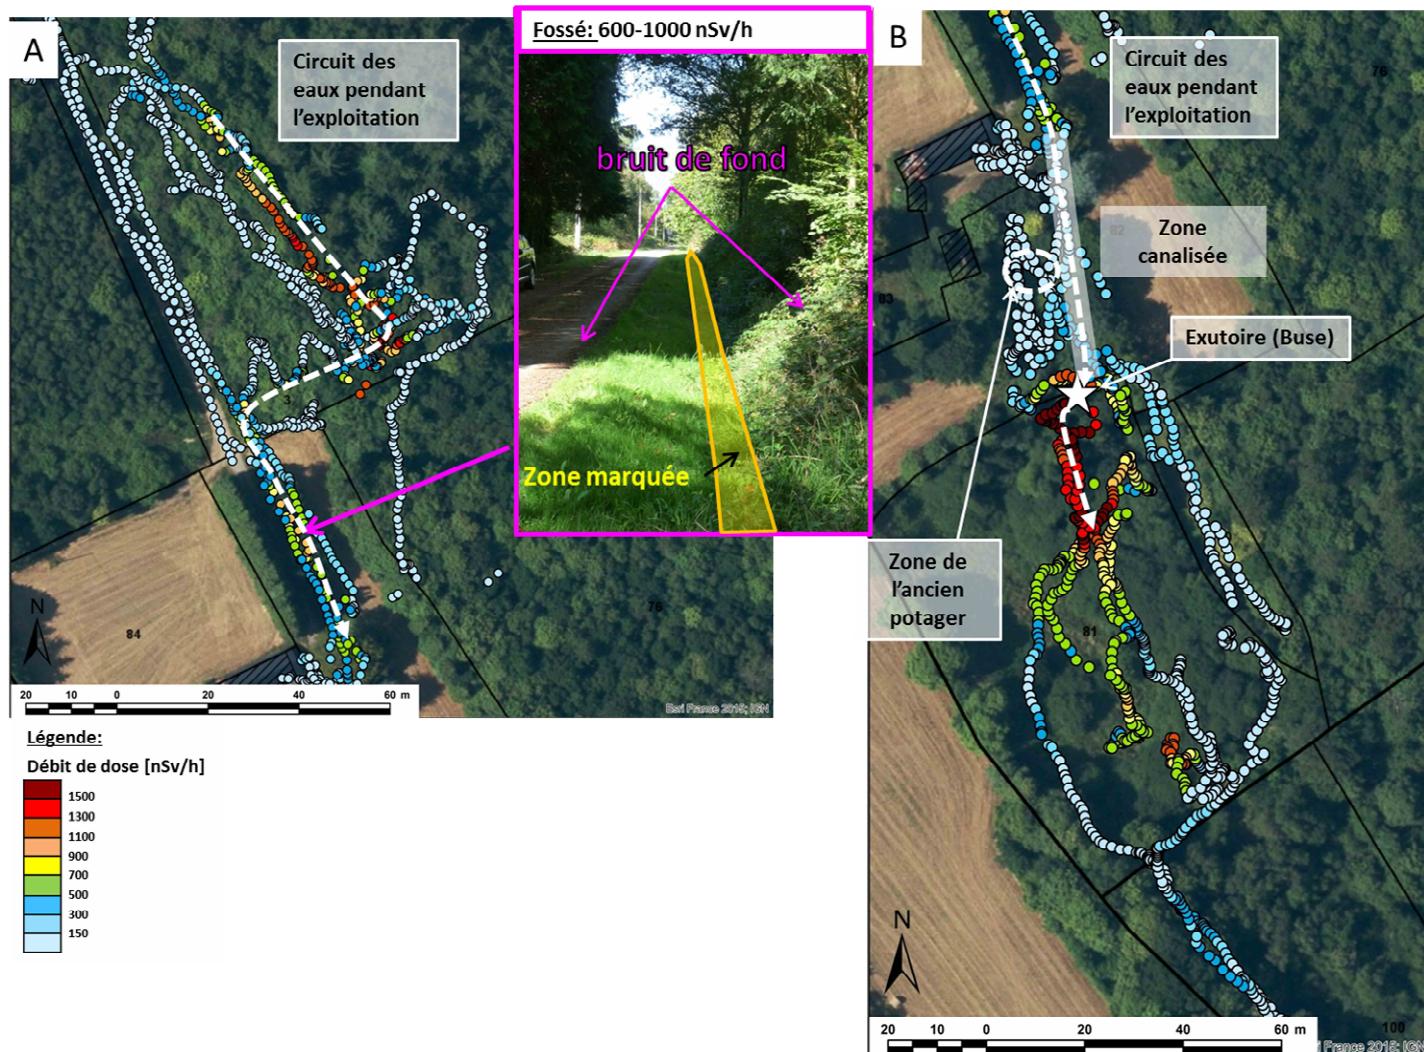
Figure 125 : Cartographie des mesures du débit de dose en nSv/h réalisées sur et dans l'environnement proche du site de Ty Gallen avec l'outil MARCASSIN : A-Zoom sur la zone du talus, B-Zoom sur l'exutoire des eaux d'exhaure et la zone humide (sur fond Géoportail ©IGN [4], données ©IRSN)

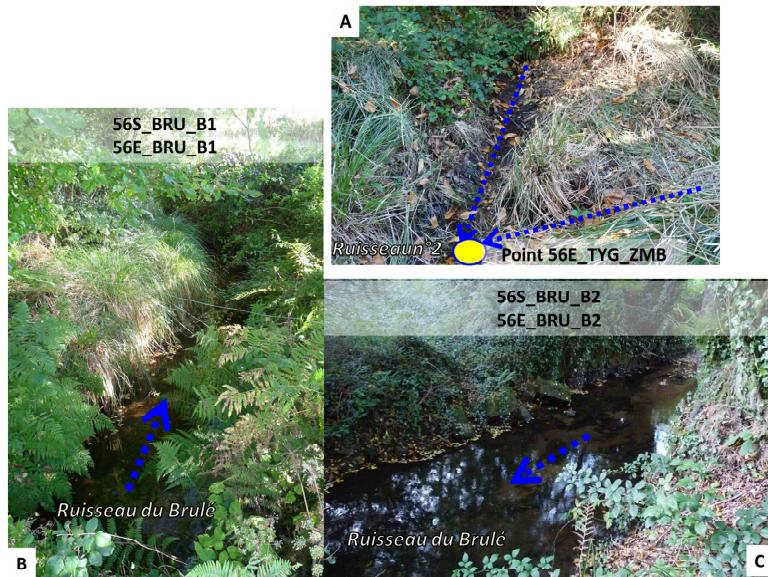
Figure 127 : Photographies des points de prélèvements d'eau et de sédiments IRSN, A- Ruisseau n°2 drainant la zone humide (Echantillon 56E_TYG_ZMB), B et C -Ruisseau du Brûlé en aval de Ty Gallen (56E_BRU_B1, 56S_BRU_B1, 56S_BRU_B2 et 56E_BRU_B2) (photographies ©IRSN)

- à la sortie de la zone humide, dans le ruisseau n°2 en amont du point de prélèvement Areva Mines TYG RUB (Echantillon 56E_TYG_ZMB) ;
- dans le ruisseau du Brûlé en aval de sa confluence avec le ruisseau n°2 (Echantillons 56E_BRU_B1 et 56E_BRU_B2).

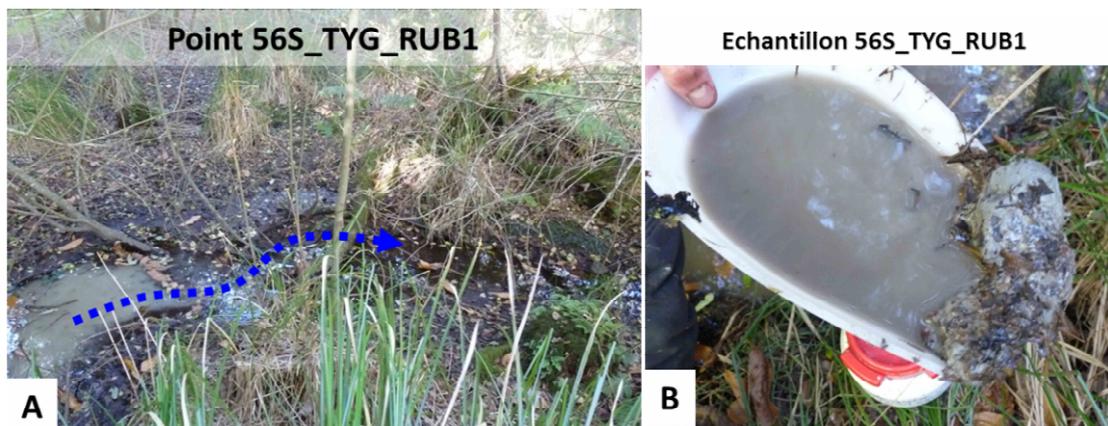
Figure 128 : Photographies A- Ruisseau n°2 localisé en aval de la zone humide, point de prélèvements du sédiment 56S_TYG_RUB1, B- Echantillon 56S_TYG_RUB1 (photographies ©IRSN)

Les analyses de sédiments prélevés, par Areva Mines et l'IRSN en aval du site de Ty Gallen sur le circuit des eaux d'exhaure et plus en aval dans le ruisseau du Brûlé révèlent un marquage des sédiments en ²³⁸U et ²²⁶Ra. Ainsi les activités massiques mesurées en aval proche de la zone humide sont du même ordre de grandeur que celles mesurées dans les sols de la zone humide (échantillon 56S_TYG_RUB1 ²³⁸U = 35 300 ± 3 500 Bq.kg⁻¹ et ²²⁶Ra = 29 200 ± 2 800 Bq.kg⁻¹, cf. Figure 18). Ce marquage tend à diminuer avec la distance mais reste observable au point d'échantillonnage de l'IRSN 56S_BRU_B2 localisé environ à 3,5 km dans le ruisseau du Brûlé en aval de la zone humide (²³⁸U = 320 ± 150 Bq.kg⁻¹ et ²²⁶Ra = 620 ± 60 Bq.kg⁻¹, cf. Annexe 12).

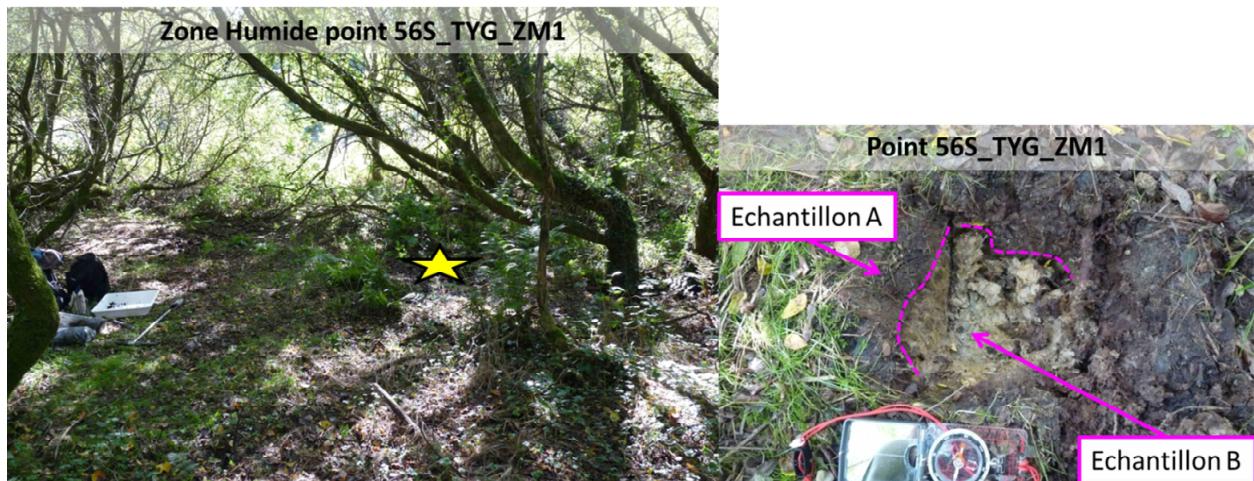
Figure 130 : Photographies du point de prélèvement des échantillons 56S_TYG_ZM1A et 56S_TYG_ZM1B (photographies ©IRSN)
